**PİLİÇ İŞLEME VE DEĞERLENDİRME TESİSİNDE
RİSK DEĞERLENDİRMESİ**

(İş Sağlığı ve Güvenliği Uzmanlık Tezi)

ANKARA-2015

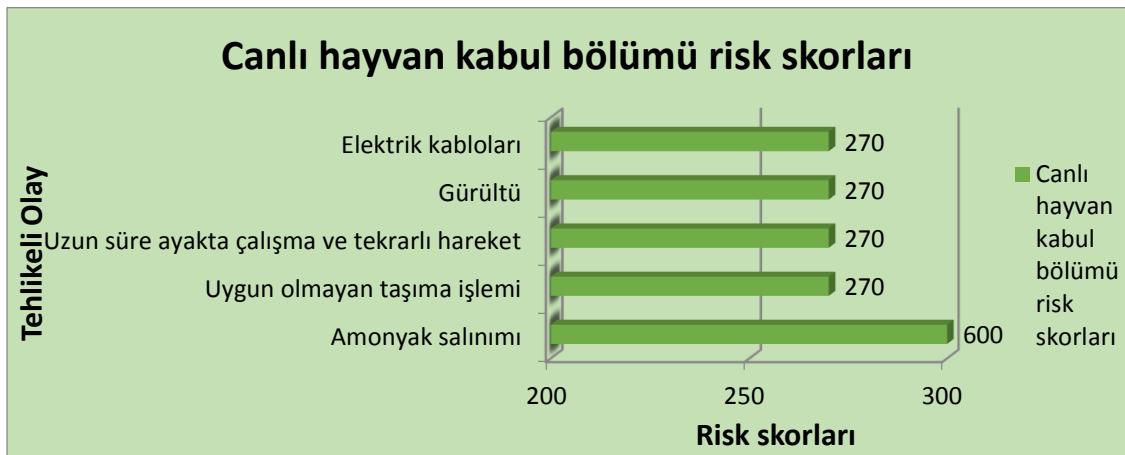
Şekil 4.3. Canlı hayvan Kabul bölümü risk skorları

Şekil 4.3’e bakıldığında zaman canlı hayvan kabul bölümü için risk skorlarına göre iyileştirilmesi gereken tehlikeli olayların ilki, soğutma sisteminden kaynaklanabilecek ve tüm çalışanları etkileyebilecek “amonyak salınımı” olarak ortaya çıkmıştır. Dağınık halde bulunan ve elektrik kazalarıyla birlikte, hareket alanı içerisinde bulunması sebebiyle takılma düşme

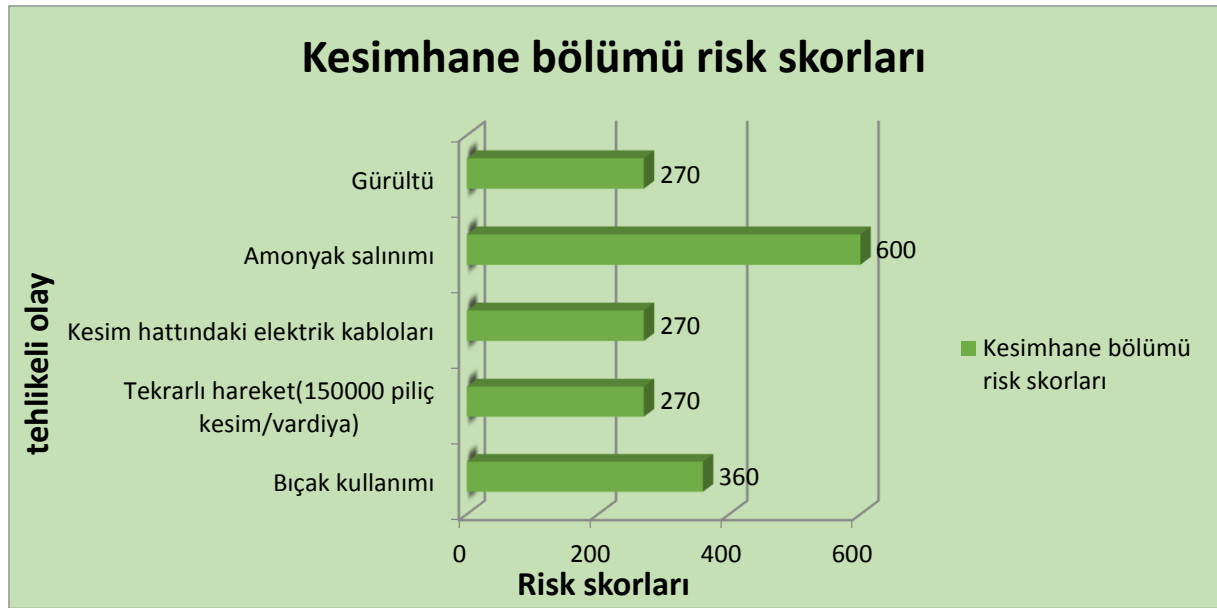
Şekil 4.4. Kesimhane bölümü risk skorları

Şekil 4.4 incelendiğinde kesimhane bölümü için dikkat edilmesi gereken tehlikeli olayların başında detektör sistemli kontrol önlemi olmayan “amonyak salınımı” gelmektedir. Bunu bıçak kullanımı, gürültü, elektrik kabloları ve kas iskelet sistemi rahatsızlıklarına sebebiyet veren tekrarlı hareketler izlemektedir. Amonyak salınımı, kesimhane bölümü genelinde önlem alınması gereken en önemli ve tolerans gösterilemez risk kategorisinde karşımıza çıkmaktadır. Olası bir amonyak salınımı, bölümde bulunan çalışanları toplu halde etkileme potansiyeline sahip bir risk faktörüdür. Bu bölüm içerisinde karşımıza çıkan bir diğer faktör bıçak kullanımınıdır. Canlı kabul bölümünde askılama işlemi yapılan piliçlerin aynı vardiya süresi içerisinde kesilmesi gerekmektedir. Bu sebeple vardiya içerisinde askılama işi yapılan 150 000 pilicin kesim işlemi de aynı vardiya süresi içerisinde gerçekleştirilmektedir. Bu işlem 4-8 çalışan tarafından İslami usullere uygun olacak şekilde elle yapılmaktadır. Bu işlem bir faaliyetten birden fazla risk doğmasına sebebiyet vermektedir. Bunlar bıçak kullanımına bağlı

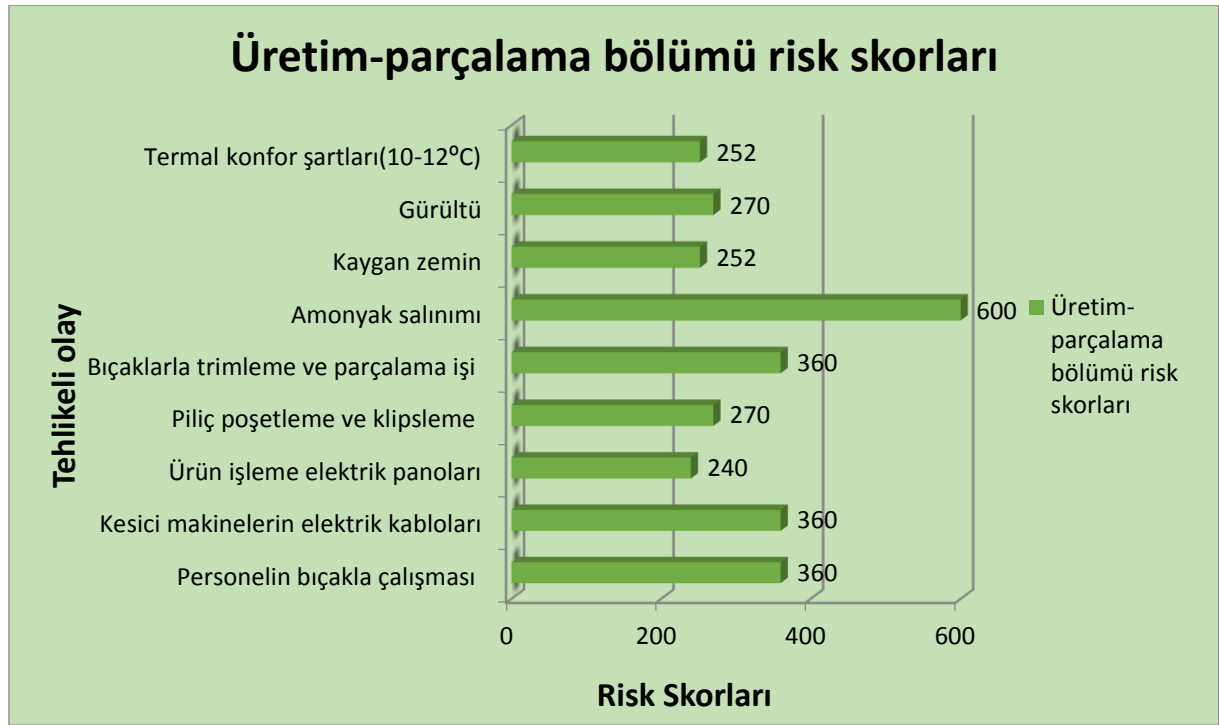
Şekil 4.5. Üretim - Parçalama bölümü risk skorları

Üretim-parçalama işlemlerinin gerçekleştirildiği bölümde; amonyak salınımı risk skorları Şekil 4.5'ten görülebileceği üzere 400'ün üzerinde hesaplanmış olup risk düzeyleri “tolerans gösterilemez” kategorisindedir. Çalışan sirkülasyon hızının çok fazla olduğu piliç işleme sektörü, deneyimli eleman sıkıntısından dolayı özellikle bıçak vb. kesici el aletleriyle yapılan çalışmaların yüksek riskli kategorisine girmesine sebep olmaktadır. İşletme revir kayıtları analiz edildiğinde yaşanmış olan “kesi” kategorisinde tanımlanan kaza sayısı 31 olarak karşımıza çıkmaktadır. Yine revir kayıtlarına göre bir değerlendirme yapılacak olursak “kesi” olarak tanımlanan iş kazaları sayısı toplam kazaların %18,7'sini oluşturmaktadır. Şekil 4.5'te belirtilen “bıçaklarla trimleme ve parçalama işlemi” ile “personelin bıçakla çalışması” olarak

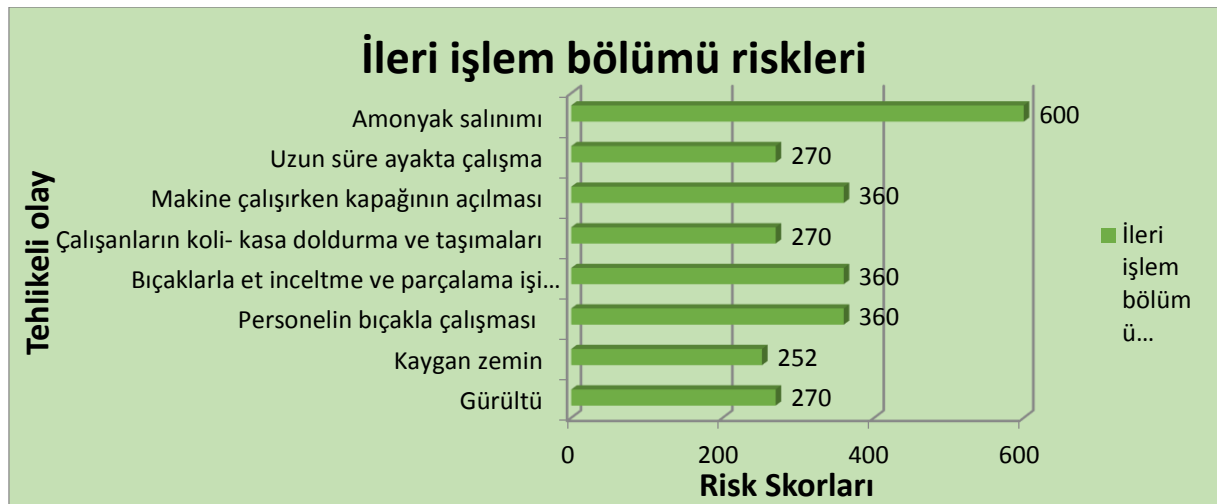
Şekil 4.6. İleri İşlem bölümü risk skorları

İleri işlem bölümünde; amonyak salınımı risk skorları Şekil 4.6’den görülebileceği üzere 400’ün üzerinde hesaplanmış olup risk düzeyleri “tolerans gösterilemez” kategorisindedir. İleri İşlem bölümü genellikle proseslerin makinelerle gerçekleştiği, çalışanın ağırlıklı iş

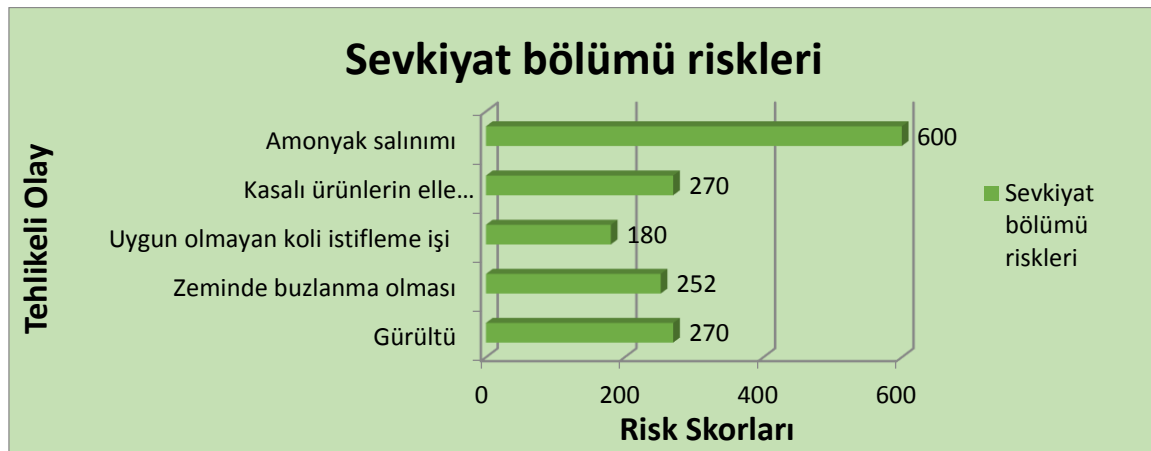
Şekil 4.7. Sevkiyat bölümü risk skorları

Sevkiyat bölümünde; amonyak salınımı risk skorları Şekil 4.7’den görülebileceği üzere 400’ün üzerinde hesaplanmış olup risk düzeyleri “tolerans gösterilemez” kategorisindedir. Bu

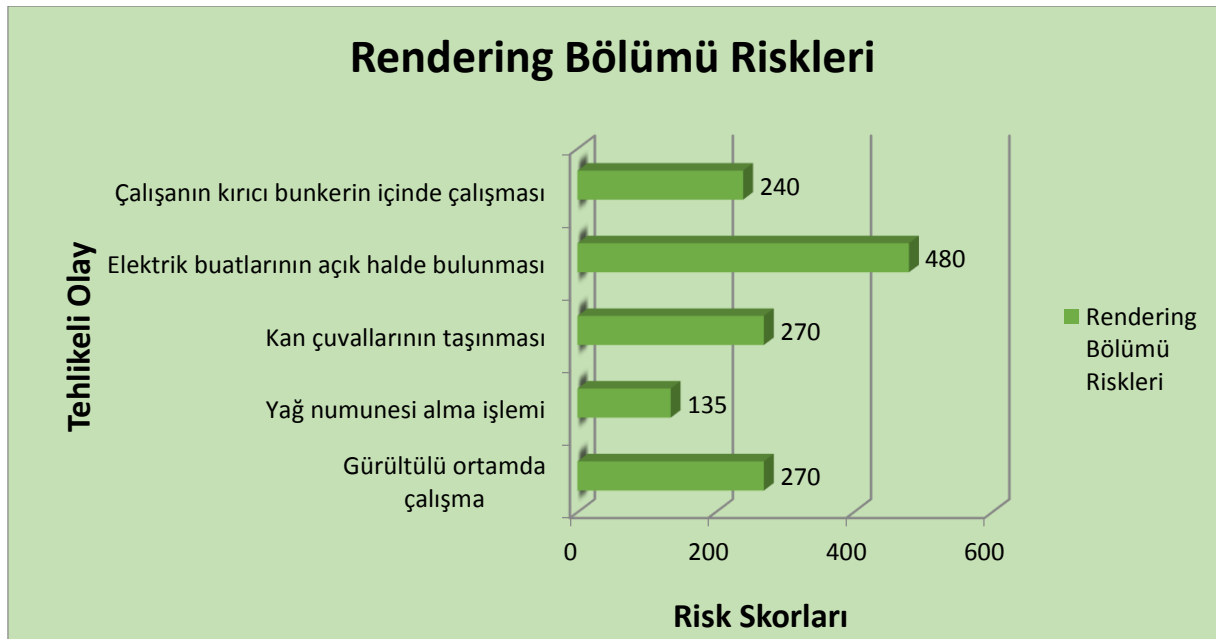
Şekil 4.8. Rendering bölümü risk skorları

Şekil 4.8’den “elektrik buatlarının açık halde bulunması” ve buna bağlı olarak meydana gelebilecek elektrik kazalarının “tolerans gösterilemez” risk kategorisinde belirlendiği görülebilmektedir. Rendering prosesinde toplamda 8 çalışan çalışmaktadır. Proses gereği operatörün yaptığı işlemlerin ana kısmı elle taşıma işlemleriyle makineye bağlı prosesin devamlılığını sağlamaktır. Bu işlemlerde el arabaları ile yapıldığı ve taşınan kan çuvallarının 25-35 kg aralığında değiştiği hesaba katıldığında kas iskelet sistemi rahatsızlıklarına sebebiyet

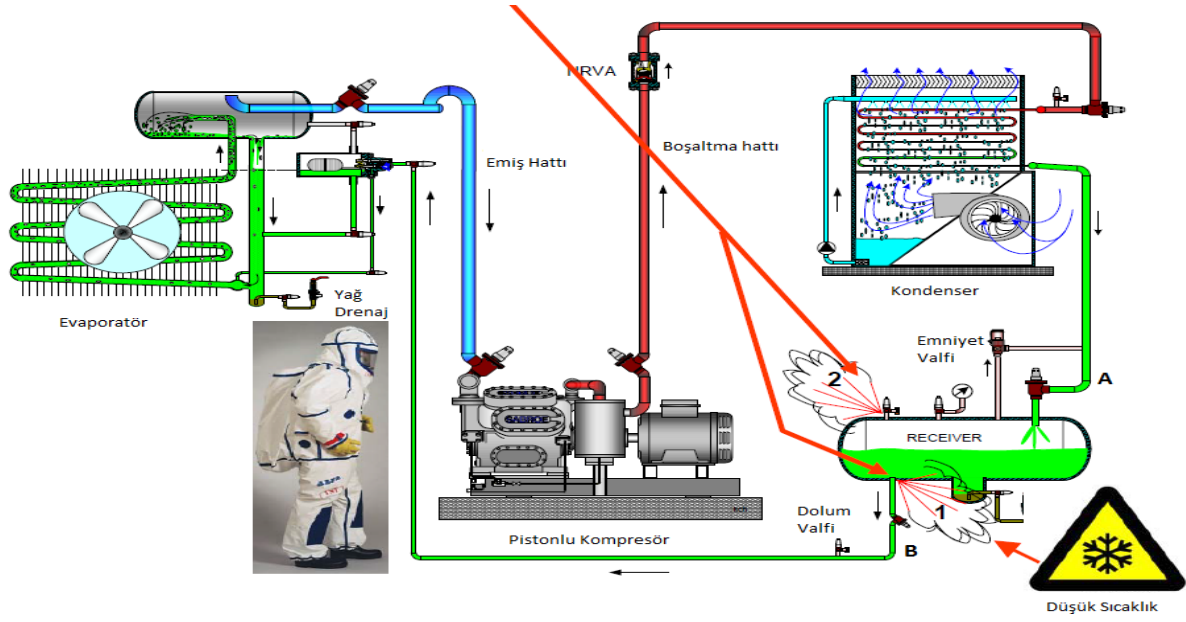
Şekil 4.16. Amonyak depolama tankı sızıntı senaryoları

1. Eğer amonyak sızıntısı sıvı halde olursa, sızan amonyak hemen havadaki nemi kapıp aerosol oluşturma eğilimi gösterir. Küçük amonyak damlacıkları beyaz bir bulut oluşturma eğilimi sergiler. Bu amonyak bulutunun sıcaklığı -74°C 'dir. Önleyici faaliyetler alınmadığı takdirde sızıntının olduğu noktaya kadar kaptan damlama olmaya devam eder.
2. Gaz fazında sızıntı olması durumunda sıvı kaynayacak ve sızıntı noktasından gaz dışarıya doğru yayılacaktır. Sıvı kaynayıp sıcaklık -34°C 'ye geldiğinde gaz sızıntısı kesilecektir[18].
