**TUĞLA VE KİREMİT ÜRETİM SEKTÖRÜNDE TOZ
VE SİLİS MARUZİYETİNİN DEĞERLENDİRİLMESİ
VE TERMAL KONFOR ŞARTLARININ
BELİRLENMESİ**

(İş Sağlığı ve Güvenliği Uzmanlık Tezi)

ANKARA-2016

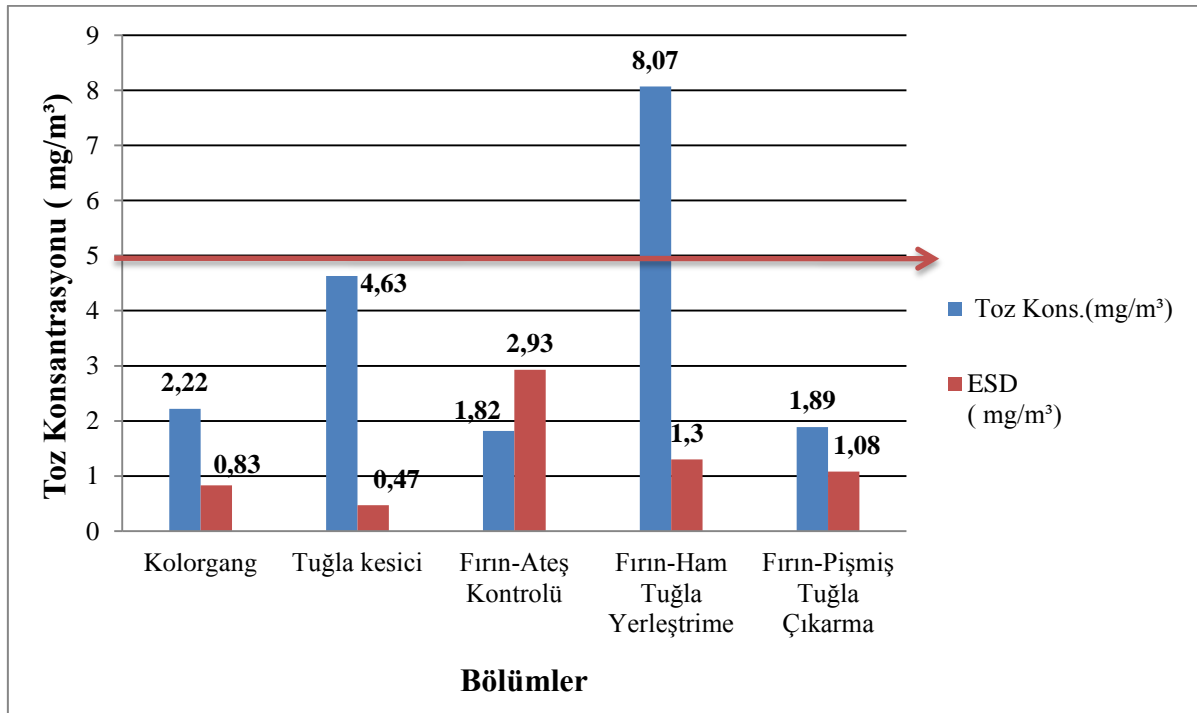
Grafik 4.1. İşyeri 1 Toz Konsantrasyon Sonuçları

Grafikte 4.1'de görüldüğü gibi işyeri 1 için en yüksek toz konsantrasyonu fırın-ham tuğla yerleştirme kısmında çıkmıştır.

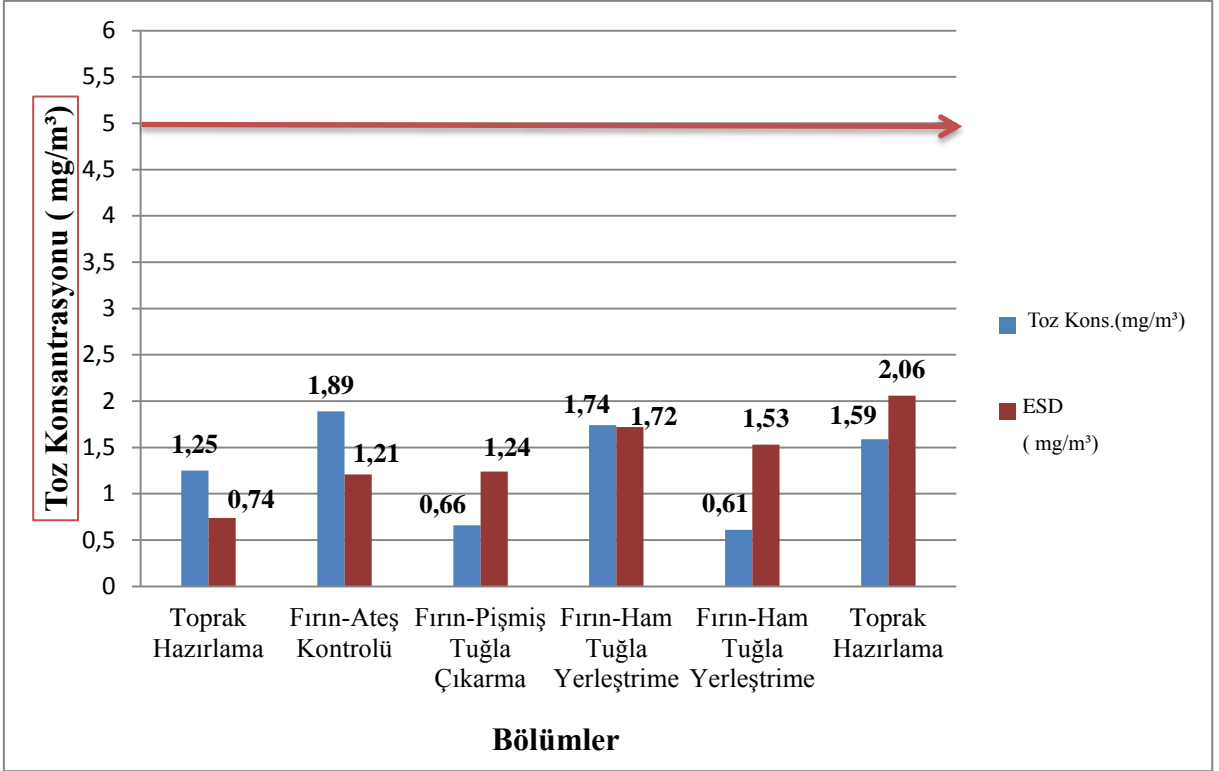
Grafik 4.2. İşyeri 2 Toz Konsantrasyon Sonuçları

Grafikte 4.2. 'de görüldüğü gibi işyeri 2 için en yüksek toz konsantrasyonu fırın-ateş kontrolünde çıkmıştır.

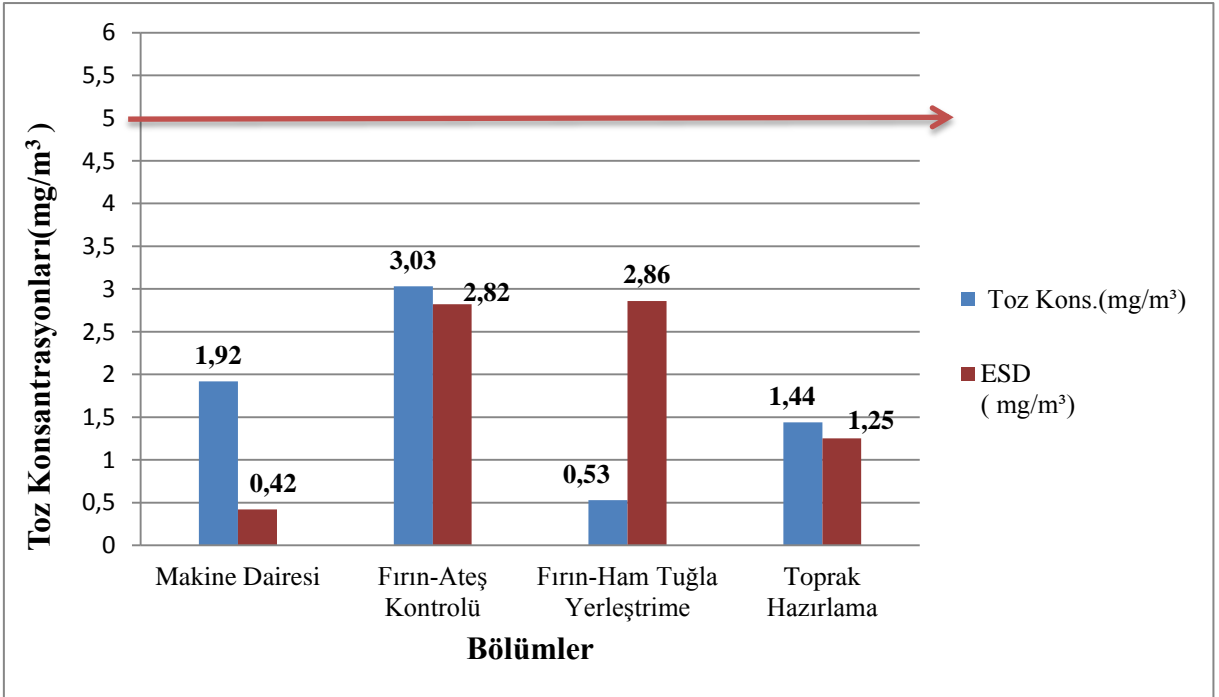
Grafik 4.3. İşyeri 3 Toz Konsantrasyon Sonuçları

Grafikte 4.3.'de görüldüğü gibi işyeri 3 için en yüksek toz konsantrasyonu fırın-ateş kontrolünde çıkmıştır.

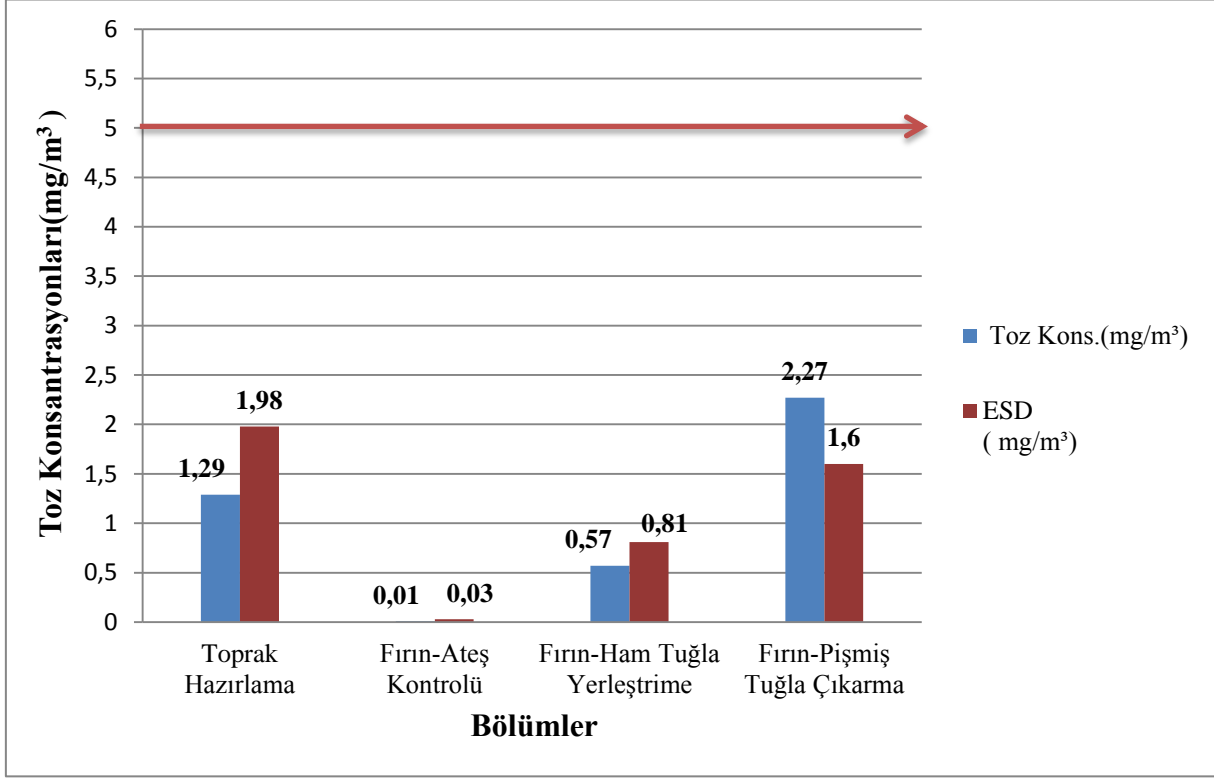
Grafik 4.4. İşyeri 4 Toz Konsantrasyon Sonuçları

Grafikte 4.4.'te görüldüğü gibi işyeri 4 için en yüksek toz konsantrasyonu fırın-pişmiş tuğla çıkarma bölümünde çıkmıştır.

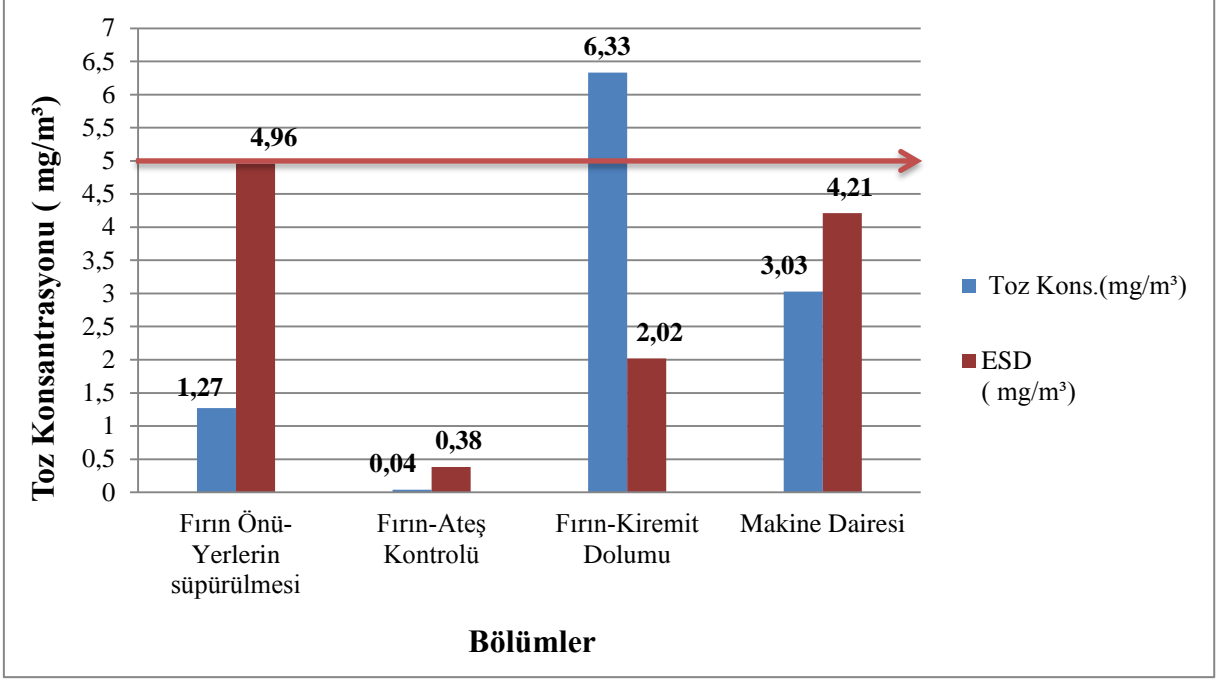
Grafik 4.5. İşyeri 5 Toz Konsantrasyon Sonuçları

Grafikte 4.5'te görüldüğü gibi işyeri 5 için en yüksek toz konsantrasyonu fırın-kiremit dolumunda çıkmıştır.

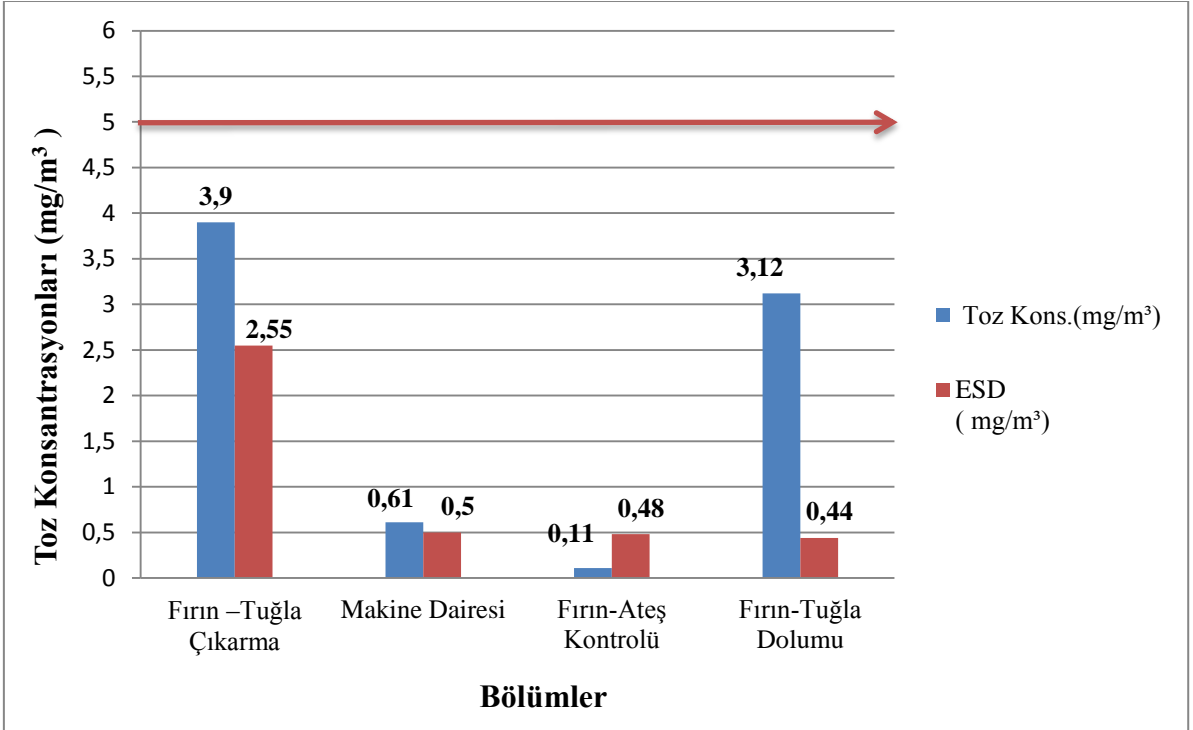
Grafik 4.6. İşyeri 6 Toz Konsantrasyon Sonuçları

Grafikte 4.6'da görüldüğü gibi işyeri 6 için en yüksek toz konsantrasyonu fırın-tuğla çıkarma bölümünde çıkmıştır.

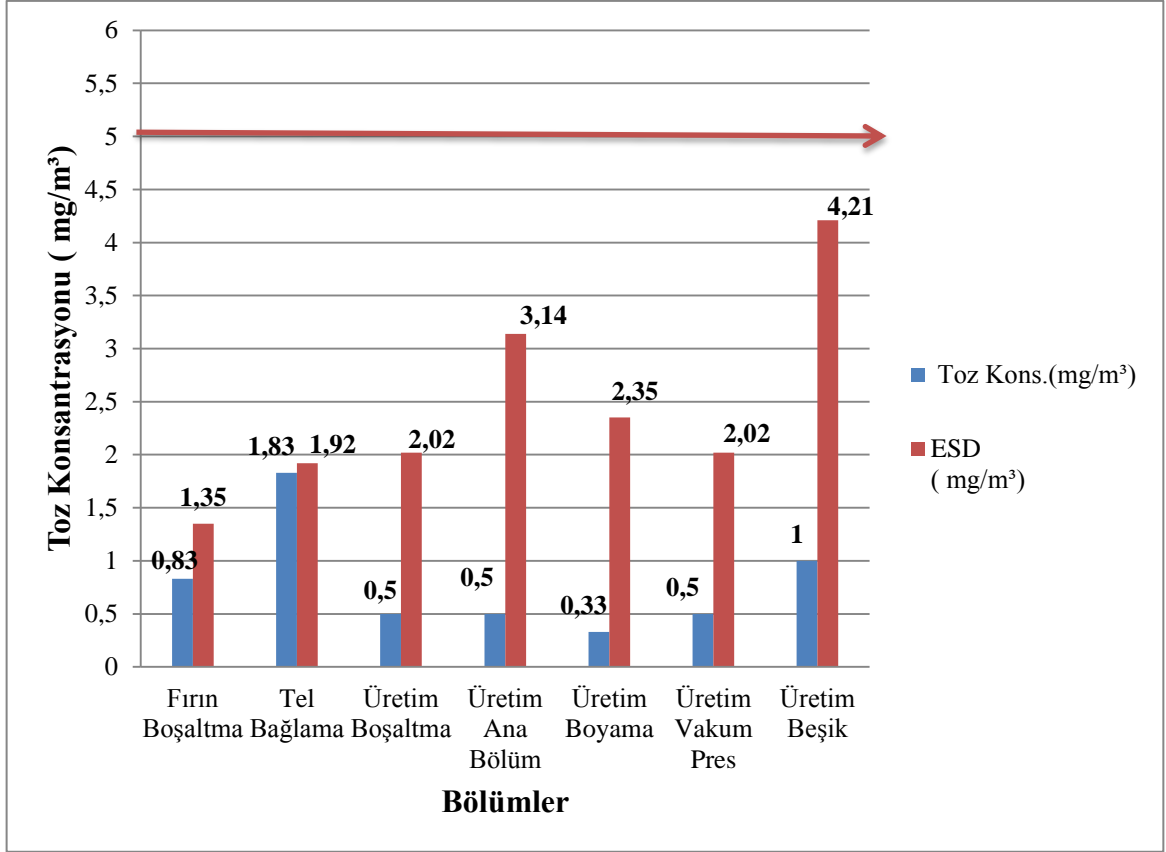
Grafik 4.7. İşyeri 7 Toz Konsantrasyon Sonuçları

Grafikte 4.7’de görüldüğü gibi işyeri 7 için en yüksek toz konsantrasyonu tel bağlama bölümünde çıkmıştır.

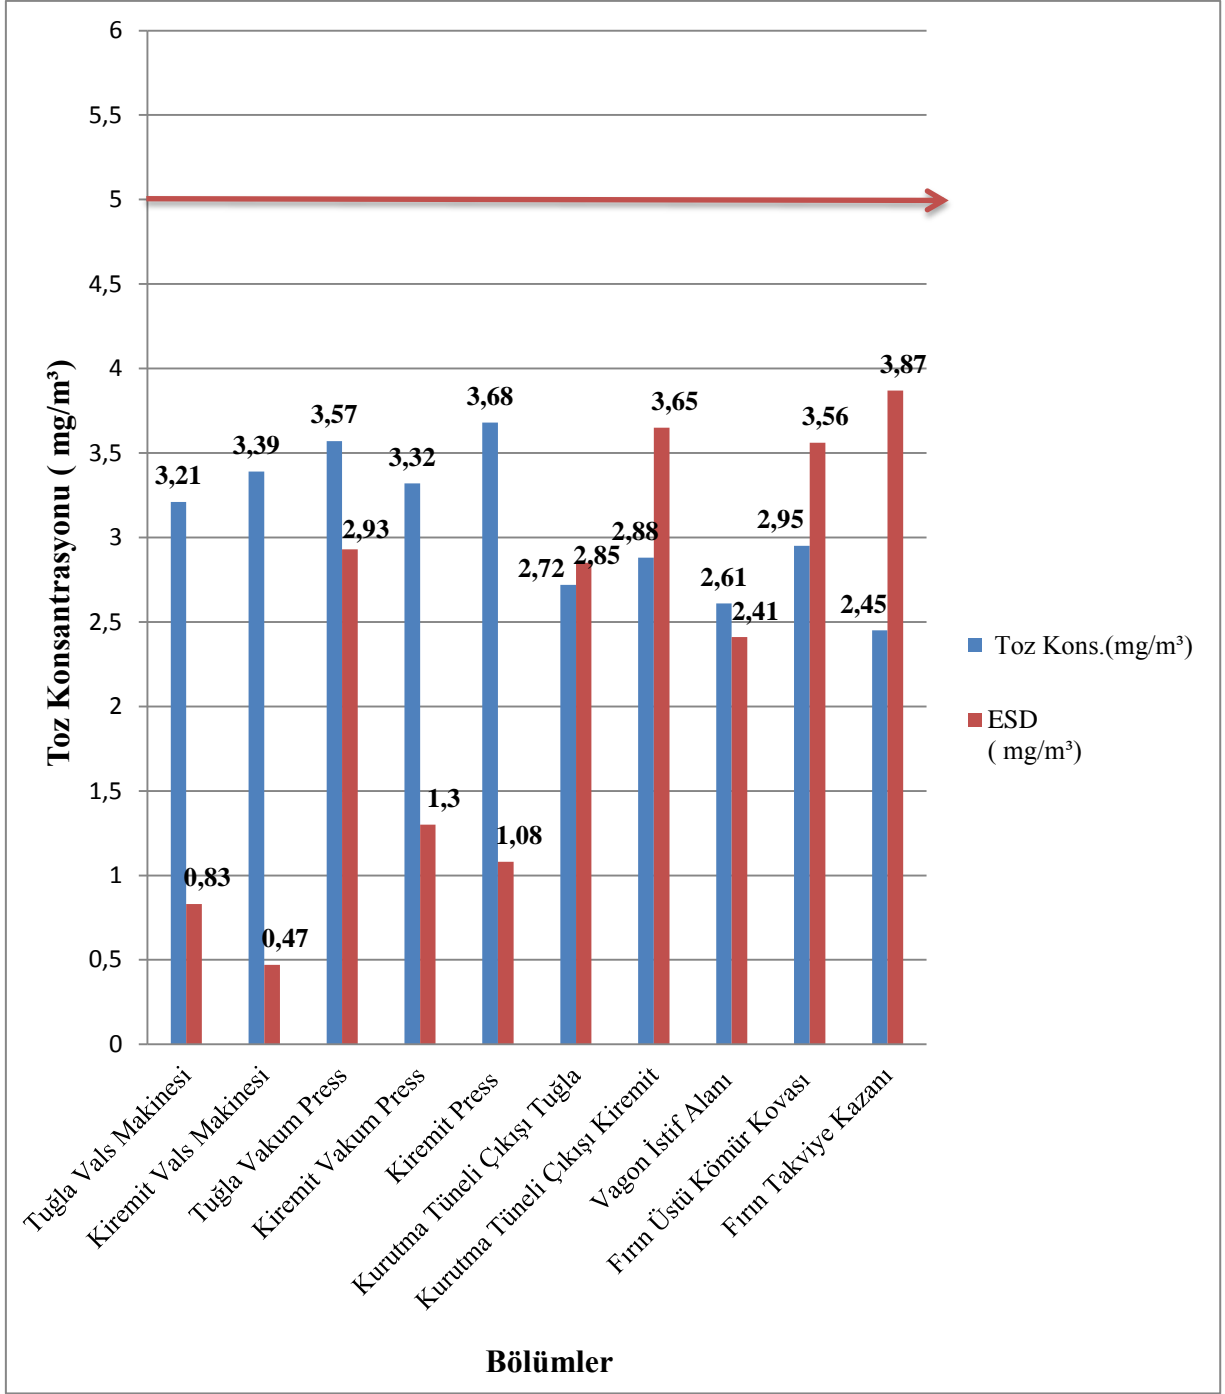
Grafik 4.8. İşyeri 8 Toz Konsantrasyon Sonuçları

Grafikte 4.8.'de görüldüğü gibi işyeri 8 için en yüksek toz konsantrasyonu kiremit pres bölümünde çıkmıştır.

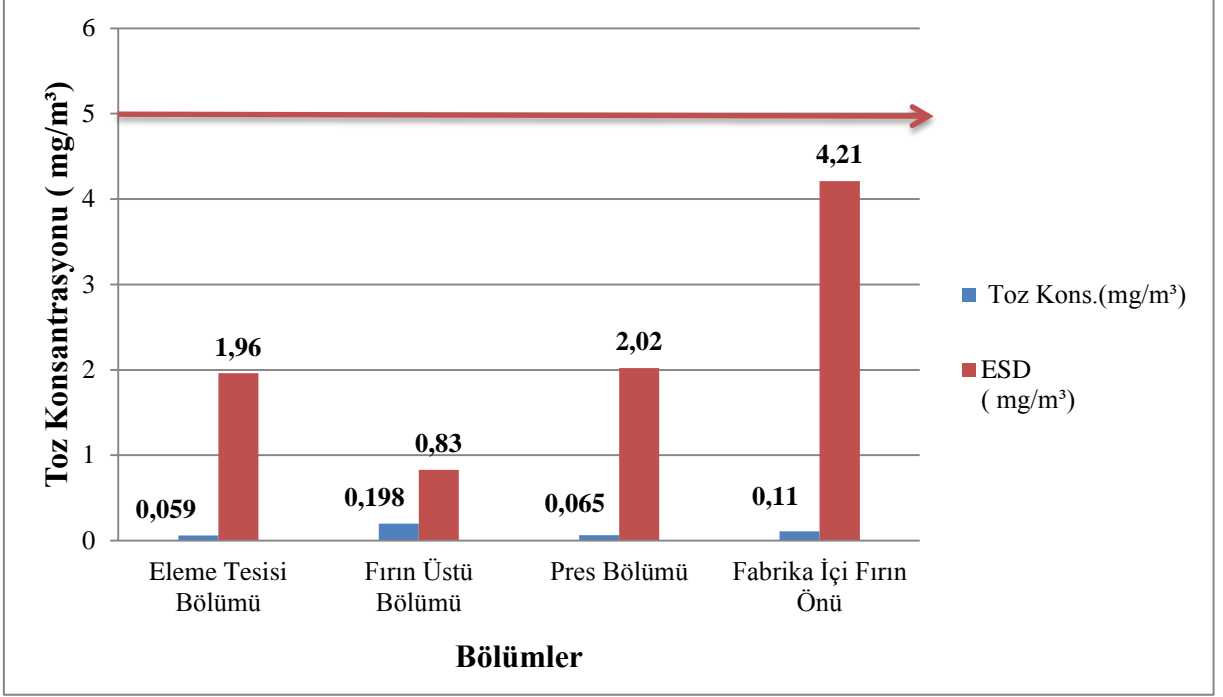
Grafik 4.9. İşyeri 9 Toz Konsantrasyon Sonuçları

Grafikte 4.9.'da görüldüğü gibi işyeri 9 için en yüksek toz konsantrasyonu fırın üstü bölümünde çıkmıştır.

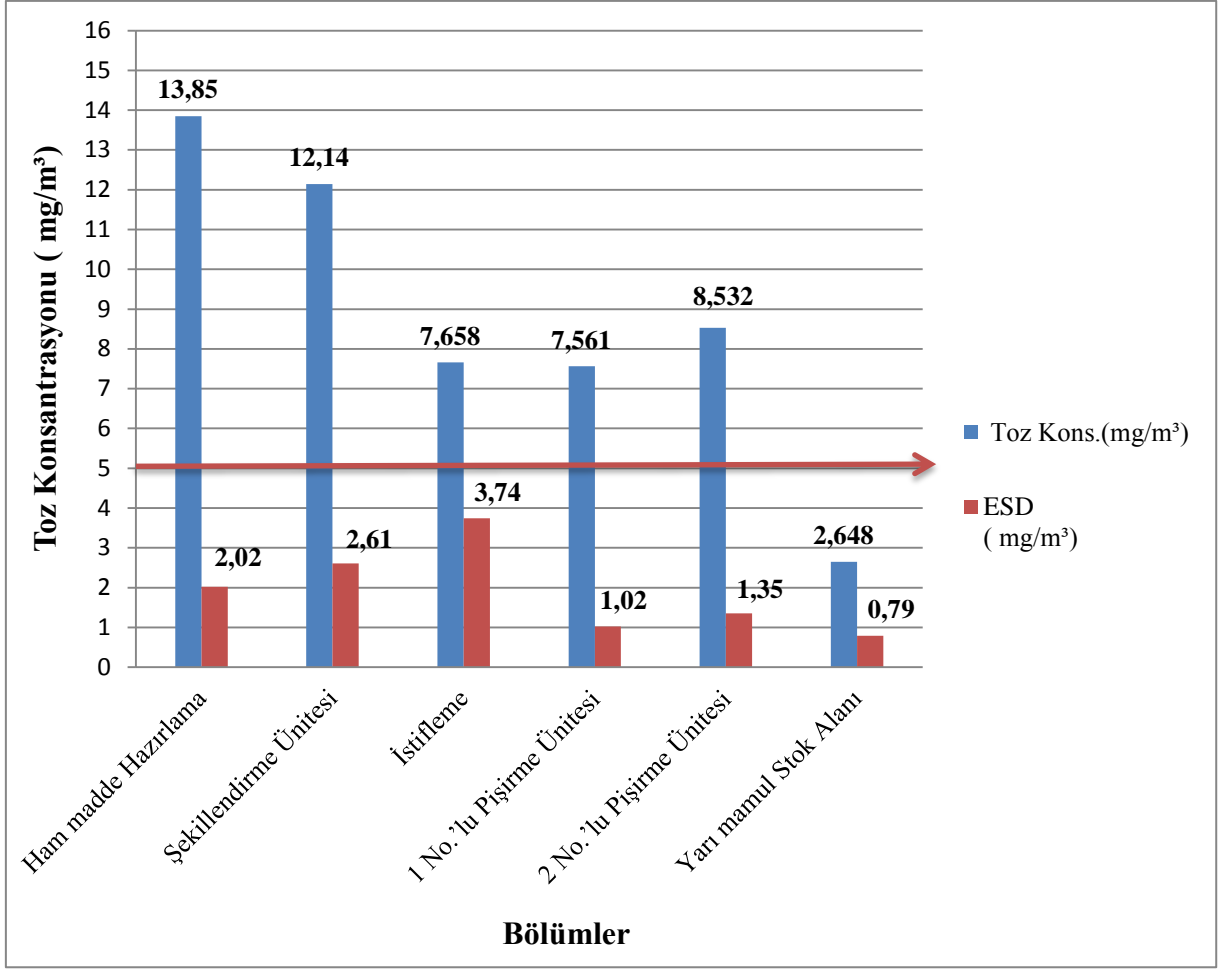
Grafik 4.10. İşyeri 10 Toz Konsantrasyon Sonuçları

Grafikte 4.10.'da görüldüğü gibi işyeri 10 için en yüksek toz konsantrasyonu ham madde hazırlama bölümü çıkmıştır.

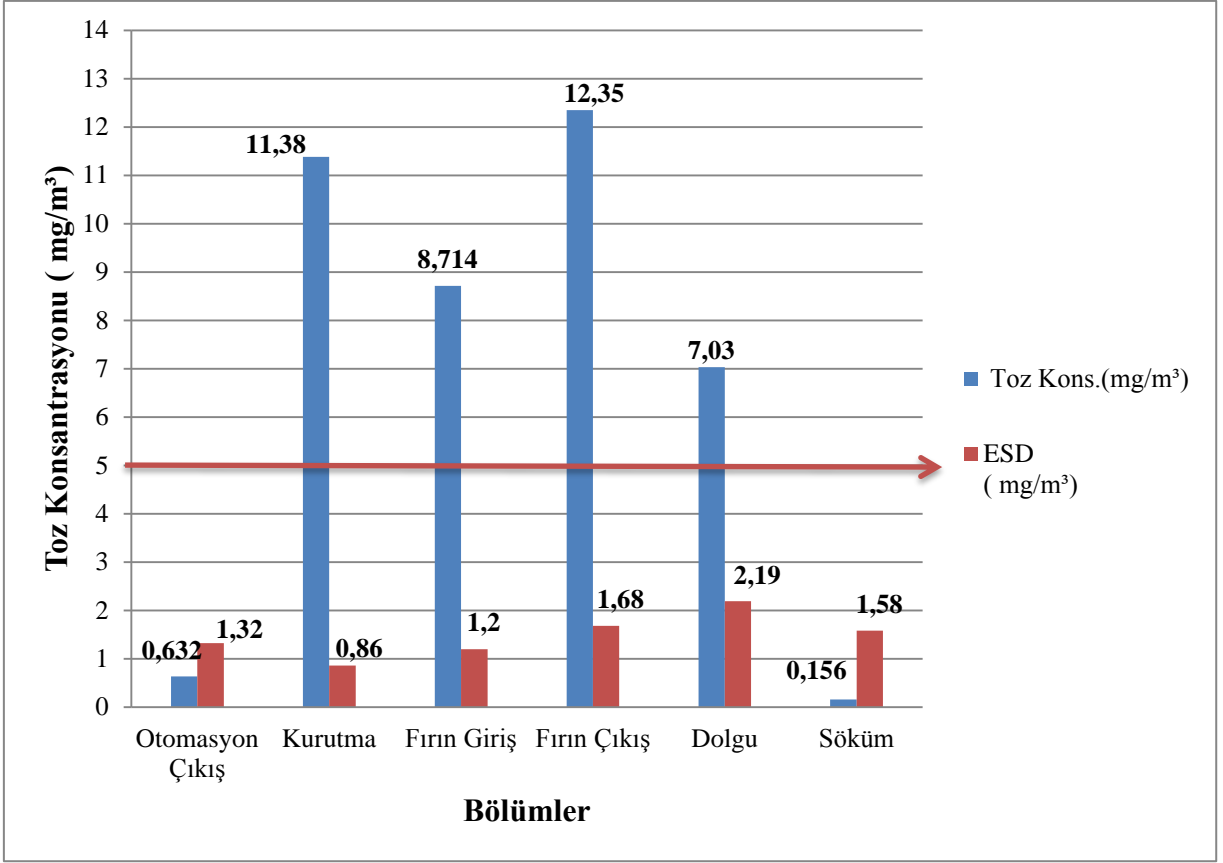
Grafik 4.11. İşyeri 11 Toz Konsantrasyon Sonuçları

Grafikte 4.11.'de görüldüğü gibi işyeri 11 için en yüksek toz konsantrasyonu fırın-çıkış bölümünde çıkmıştır.

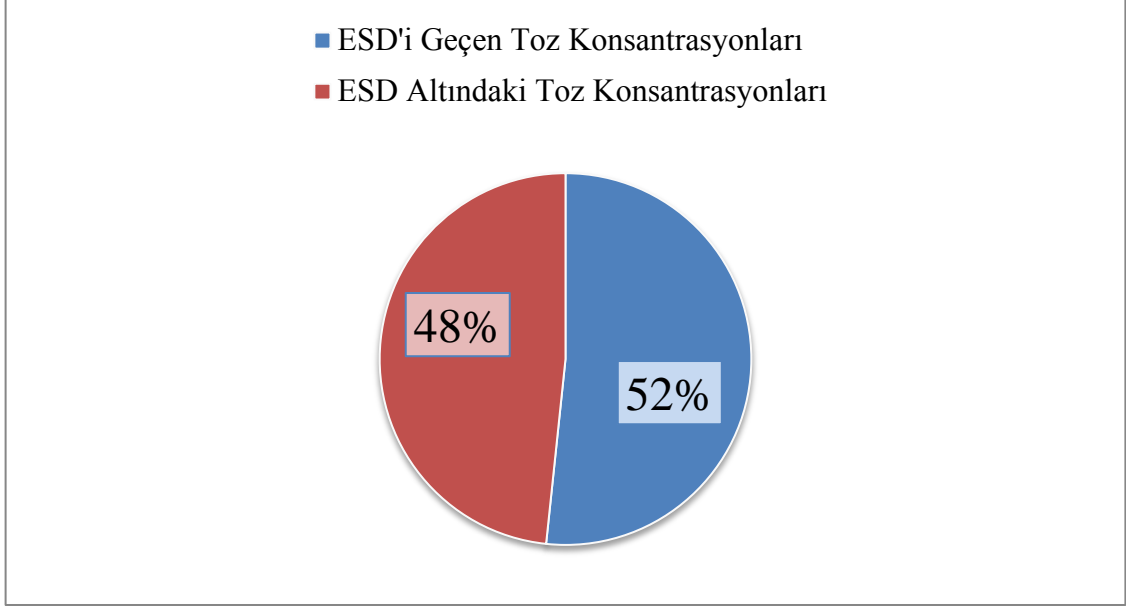
Grafik 4.12. Toz Konsantrasyonlarında ESD'yi Geçen ve Geçmeyen Sonuçların Dağılımı

Grafikte numunelerden %52'sinin eşik sınır değeri geçtiği görülmektedir.

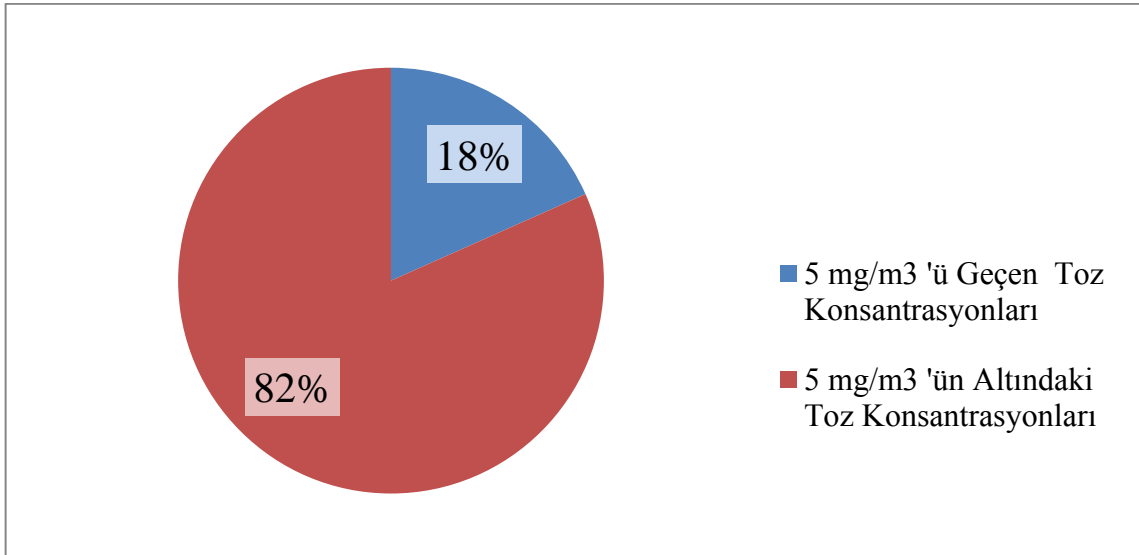
Grafik 4.13. Toz Konsantrasyonlarında 5 mg/m³'ü Geçen ve Geçmeyen Sonuçların Dağılımı

Grafik 4.13.'te numunelerin %18'inin 5 mg/m³'ü geçtiği görülmektedir.

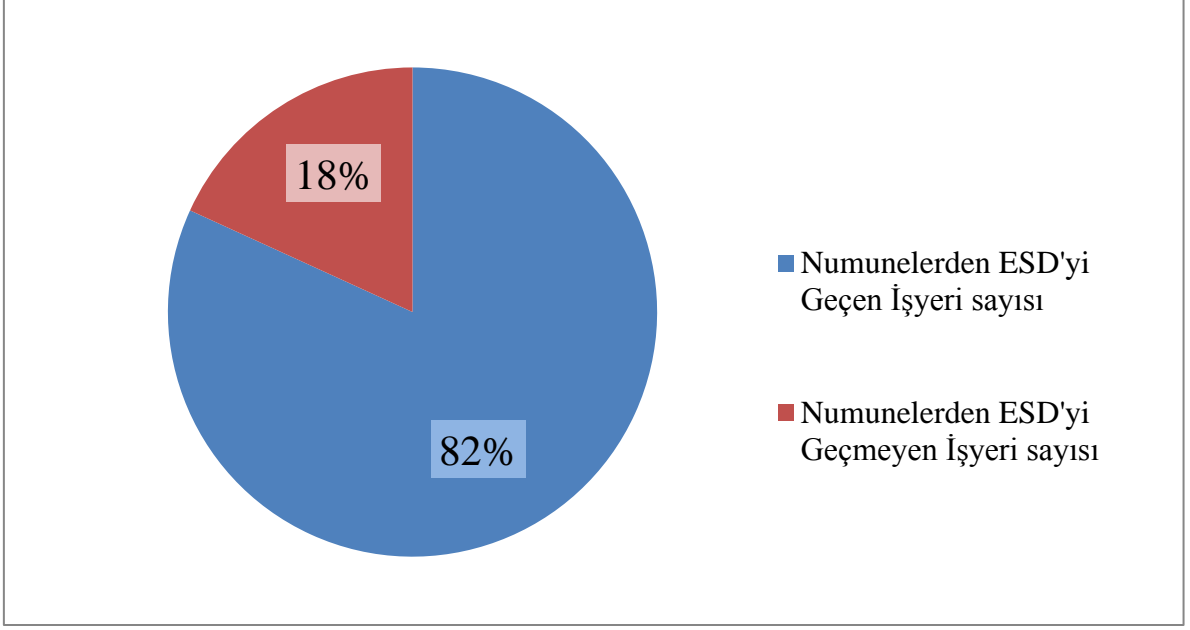
Grafik 4.14. İşyerleri Bölümlerinde Numunelerden ESD'yi Geçen ve Geçmeyenlerin Dağılımı

Grafik 4.14.'te araştırma kapsamındaki işyerlerinin %18'inde eşik sınır değeri geçilmemiştir.

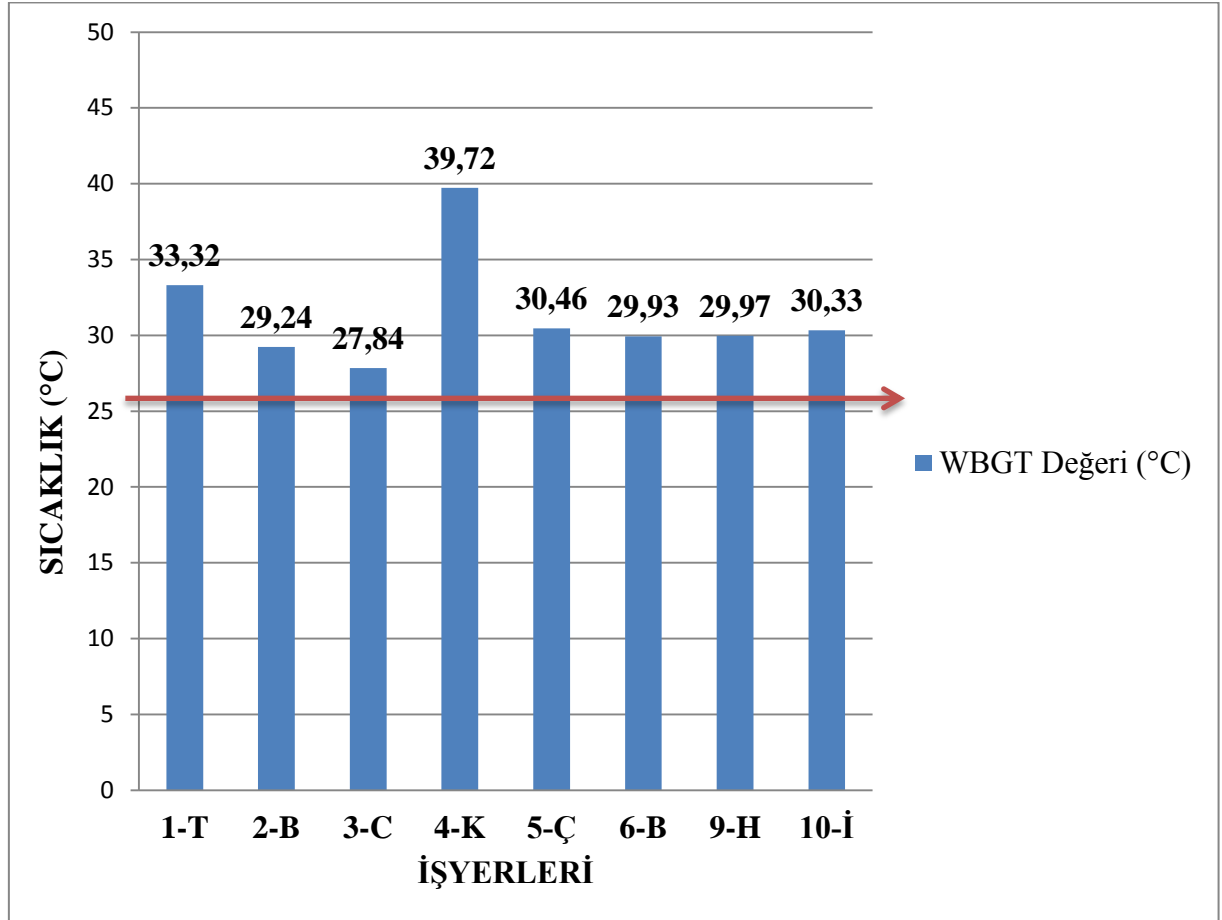
Grafik 4.15. Hoffman fırınlı işyerlerinde tuğla dolun veya çıkarım WBGT değerleri

Grafik 4.15.'te işyerlerinin fırın içi WBGT ortalaması 31,35 °C ve tesis içi WBGT ortalaması 15,16 °C tesis içindeki termal konfor sonuçları görülmektedir.

Grafikte 8 adet hoffman fırınlı işletmenin fırın içi WBGT sıcaklıkları görülmektedir. TS 27243 standardına göre sınır değeri olan 26 °C kırmızı ok işareti ile gösterilmiştir.

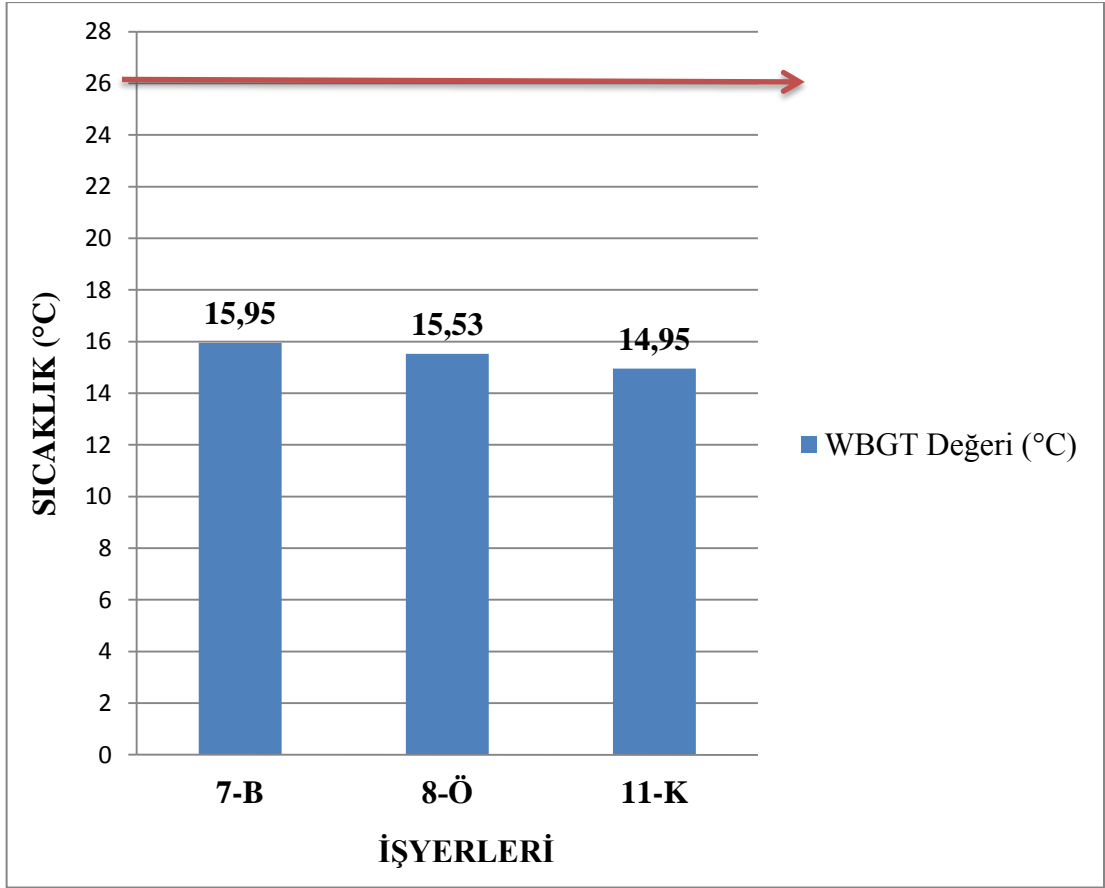
Grafik 4.16. Tünel fırınlı işyerlerinde tesis içi WBGT değerleri

Grafikte 3 adet tünel fırınlı işletmenin tesis içi WBGT sıcaklıkları görülmektedir. TS 27243 standardına göre sınır değer olan 26 °C kırmızı ok işareti ile gösterilmiştir.

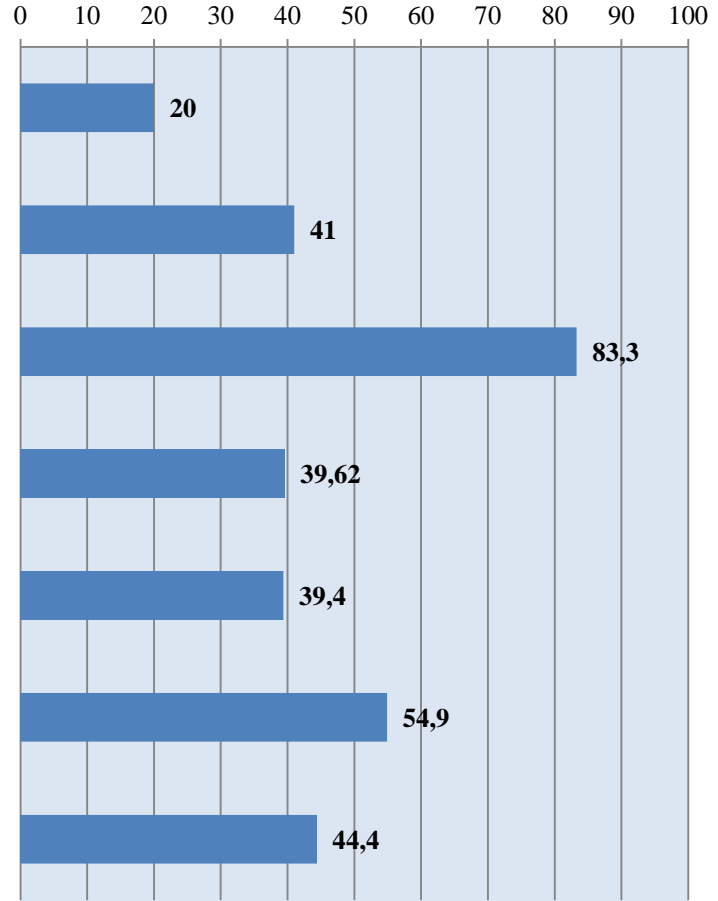
Grafik 1. İşyeri 1 Endeks Özeti

Grafik 1'de güvenlik endeksi 42,5'tir. En düşük güvenlik endeksli konu % 20 ile güvenlik davranışları, en yüksek güvenlik endeksli konu ise %83,3 ile makine güvenliği konusudur.

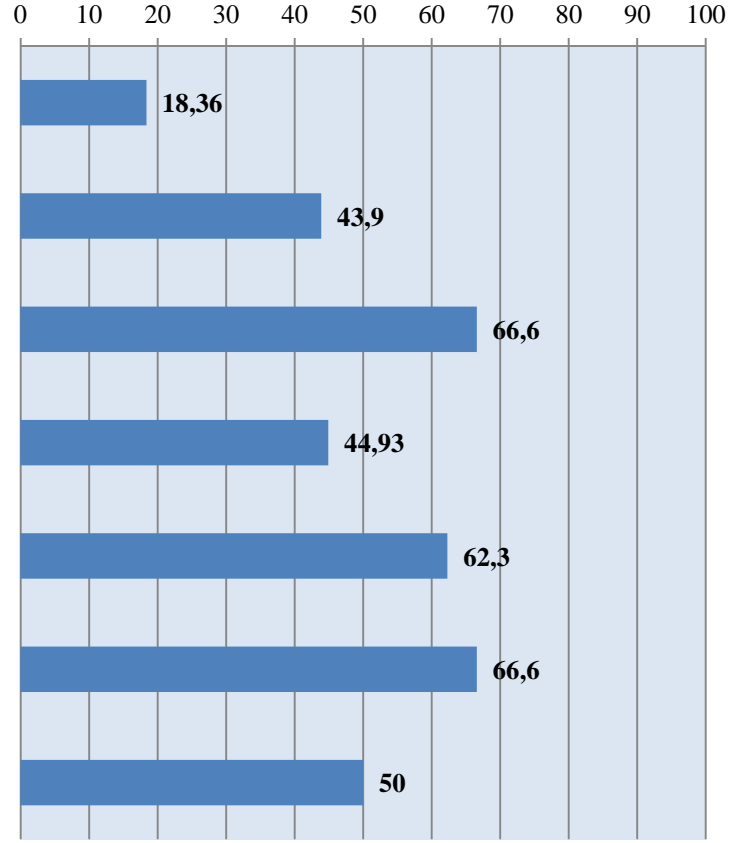
Grafik 2. İşyeri 2 Endeks Özeti

Grafik 2'de güvenlik endeksi 43,36'dır. En düşük güvenlik endeksli konu % 18,36 ile güvenlik davranışları, en yüksek güvenlik endeksli konu ise % 66,6 ile makine güvenliği ve zemin ve geçiş yollarının yapısı konusudur.
