**TUĞLA VE KİREMİT ÜRETİM SEKTÖRÜNDE TOZ
VE SİLİS MARUZİYETİNİN DEĞERLENDİRİLMESİ
VE TERMAL KONFOR ŞARTLARININ
BELİRLENMESİ**

(İş Sağlığı ve Güvenliği Uzmanlık Tezi)

ANKARA-2016

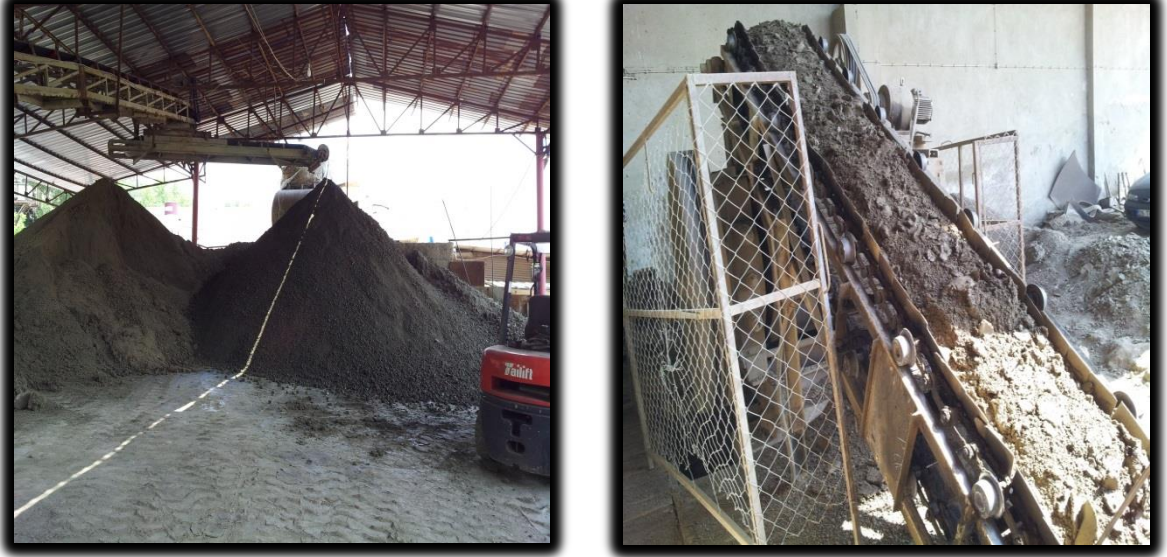
Resim 2.1. Hammadde Hazırlama Kısımı

Tesislerde toprağın maden sahasından getirildikten sonra ön işlemlerden geçmesi gerekir. Tesiste toprak, stok alanından kepçe yardımıyla toprağın öğütülmesi için tesis içine iletilmektedir. Tuğla ve kiremit olabilmesi için toprağın plastiklik denen özelliğe sahip olması gerekir. Öğütme aşamasında hamur haline getirmek için su da katılmaktadır. Beşiger, kırıcılar, kollergang, kırıcı vals, taş ayırıcı filtreli karıştırıcılar, ince vals, değirmenler aracılığıyla toprak ince şekilde öğütülmekte ve şekil vermeye hazır olmaktadır. Stok alanı da dahil karıştırma, öğütme işlemlerinin yapıldığı makinelerde ortamda toz yayılımı olduğu

gözle görülmektedir. Makinelerin kontrolünü yapan, su karışımını kontrol eden çalışanların toza maruz kaldığı aşikardır. Ayrıca makinelerin seslerinden kaynaklanan gürültü problemi de söz konusudur.

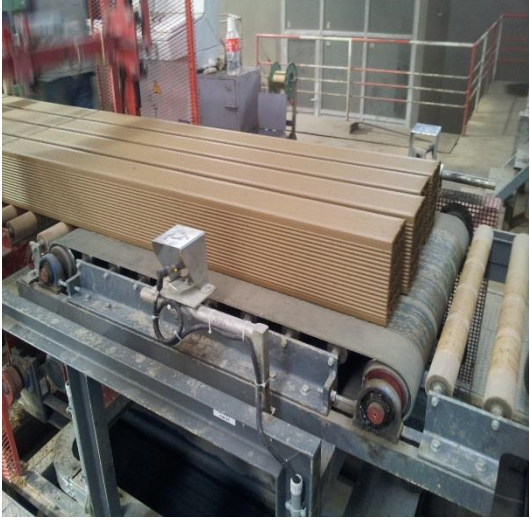
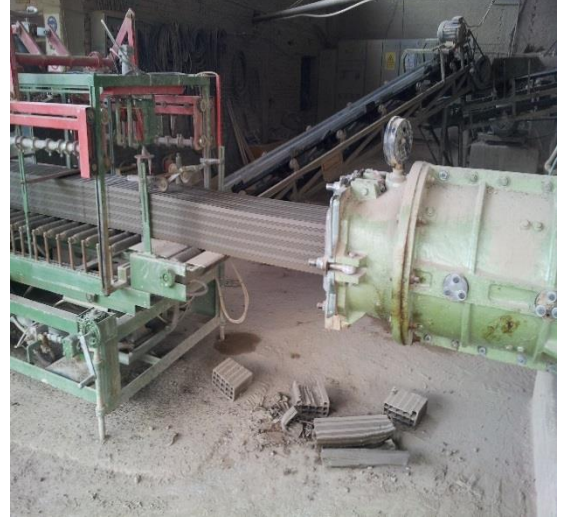
Resim 2.2. Şekillendirme Bölümü

Hamur kıvamına getirilen toprak vakumlama, kalıplama ve presleme yöntemleriyle tuğla veya kiremit şekli almaktadır. Çoğu tesiste vakum pres kullanılmakta ve ürünün sonsuz şerit halinde çıkması sağlanmaktadır. Sonrasında ürün kesicilerle kesilerek, çoğu yerde çalışanlar tarafından bantlardan alınarak vagonlara veya raflara elle konmaktadır. Bazı yerlerde ise makineler veya robotlar otomatik olarak bantlardan alarak tesis içine iletimi sağlamaktadır. Bu bölümde toz oluşumuna sebep olan bir şey bulunmamasına rağmen makine dairesine yakın olması sebebiyle bu bölümde çalışanlar toza maruz kalmaktadırlar.

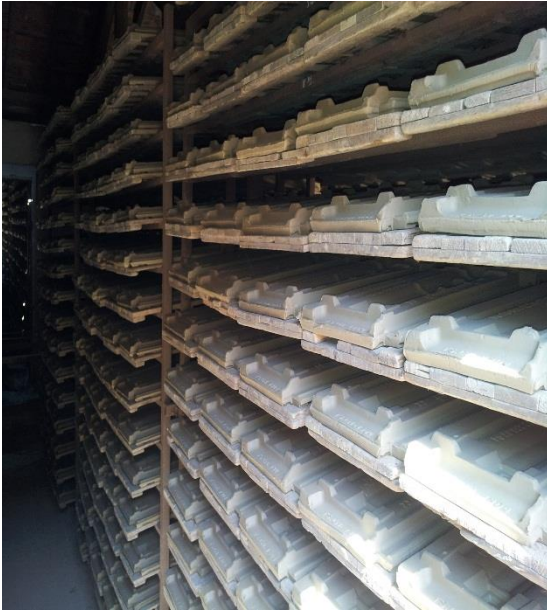
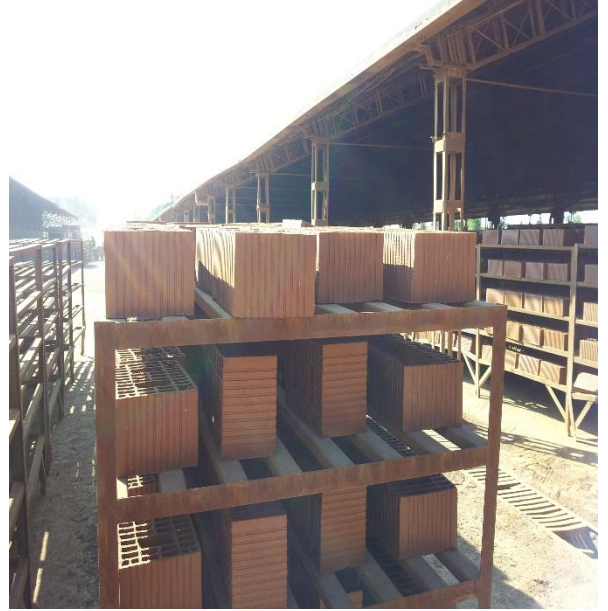
Resim 2.4. Kurutma

Çoğu hoffman fırınlı tesislerde tesis içinde kurutma üstü kapalı açık alanlarda yapılmaktadır. Amaç kilin içindeki suyun kurutulmasıdır. İşçiler tuğla ve kiremidi vagonlara, sehpalara elleriyle taşımaktadırlar. Bu vagon ve sehpalara, traktör benzeri araçlarla kurutma alanına götürülmektedir. Bu durum tesis içinde toz yayılımını artırmakta, tesis içinde çarpışmalara ve kazalara sebep olmakta, şoför ve işçilerin toza maruz kalmasına sebep olmaktadır. Bu yüzden bazı yerlerde tuğla ve kiremitler araç kullanımı yerine raylar üzerinden vagon ve sehpalara itilerek kurutma alanına götürülmektedir. Bazı yerlerde de üstten giden raf sistemi yapılmıştır. Çalışanlar hareket halindeki raflara tuğla ve kiremitleri yerleştirerek kurutma alanına ilerlemiş raflardan tekrar tuğla ve kiremitleri alarak sehpalara veya kurutma odalarına yerleştirmektedirler. Bazı yerlerde de fırından çıkan baca gazı kurutma amacıyla kullanılmaktadır.

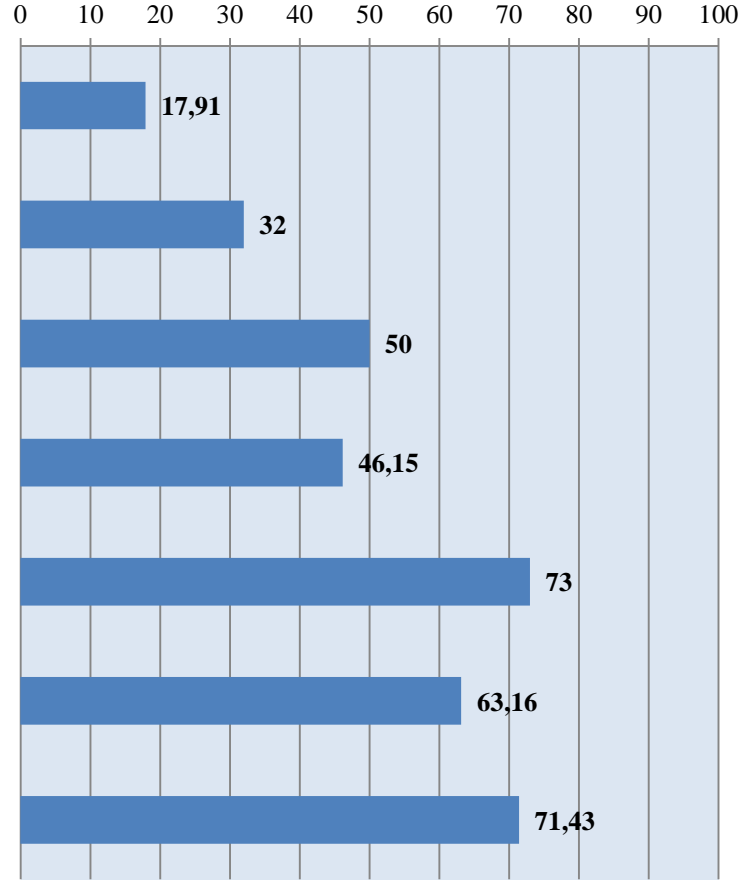
Grafik 3. İşyeri 3 Endeks Özeti

Grafik 3 'de güvenlik endeksi 42,6'dır. En düşük güvenlik endeksli konu % 17,91 ile güvenlik davranışları, en yüksek güvenlik endeksli konu ise % 73 ile ergonomi konusudur.

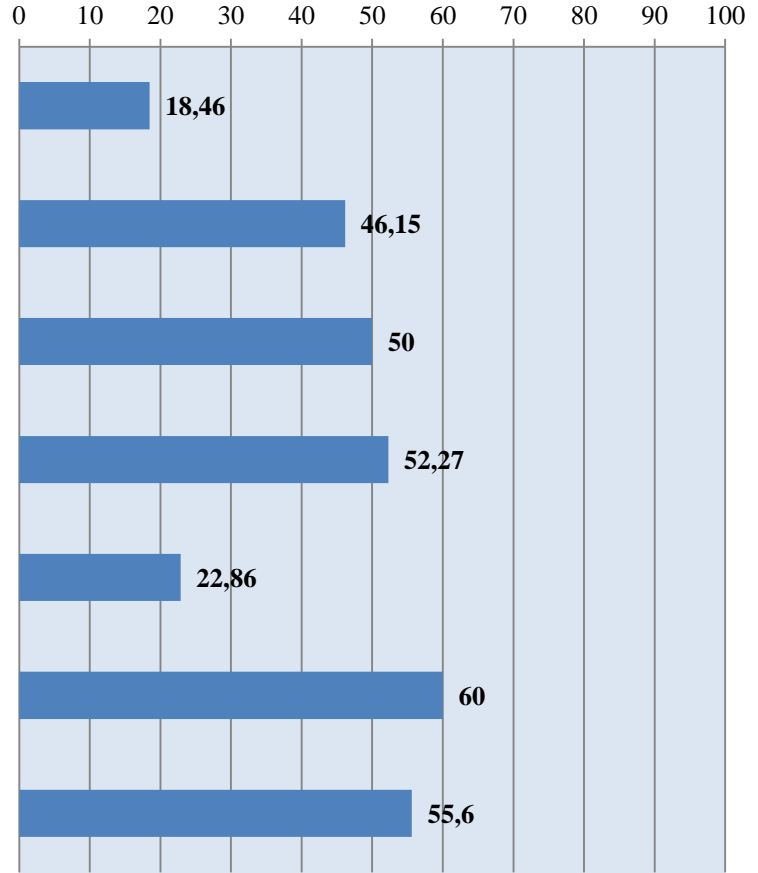
Grafik 4. İşyeri 4 Endeks Özeti

Grafik 4 'te güvenlik endeksi 46,15'tir. En düşük güvenlik endeksli konu % 18,46 ile güvenlik davranışları, en yüksek güvenlik endeksli konu ise % 60 ile zemin ve geçiş yollarının yapısı konusudur.

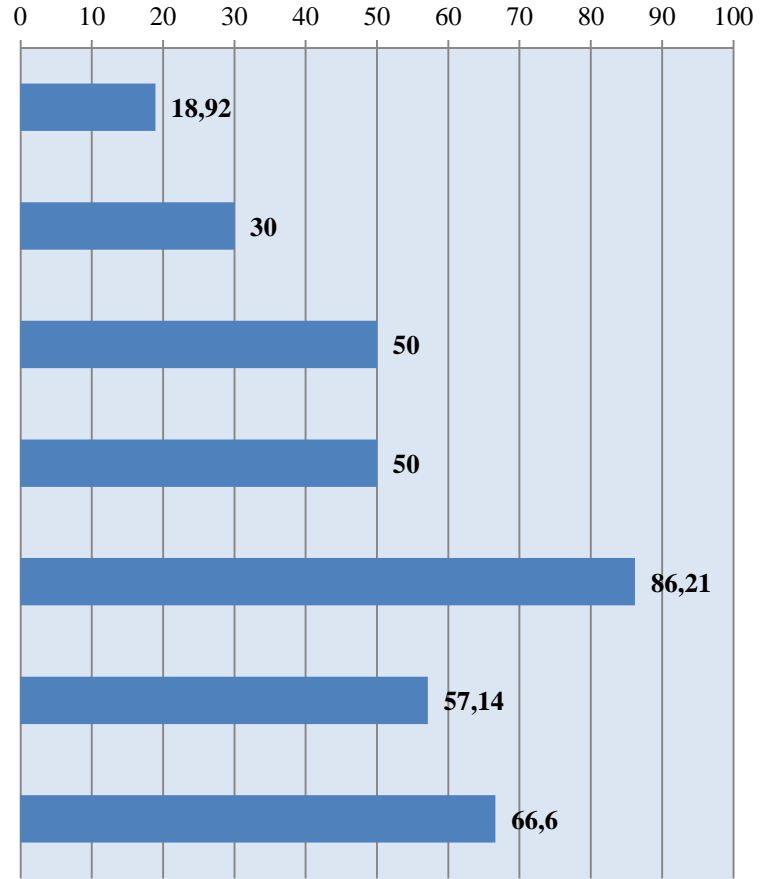
Grafik 5. İşyeri 5 Endeks Özeti

Grafik 5'te güvenlik endeksi 47,6 'dır. En düşük güvenlik endeksli konu % 18,92 ile güvenlik davranışları, en yüksek güvenlik endeksli konu ise % 86,21 ile zemin ve geçiş yollarının yapısı konusudur.

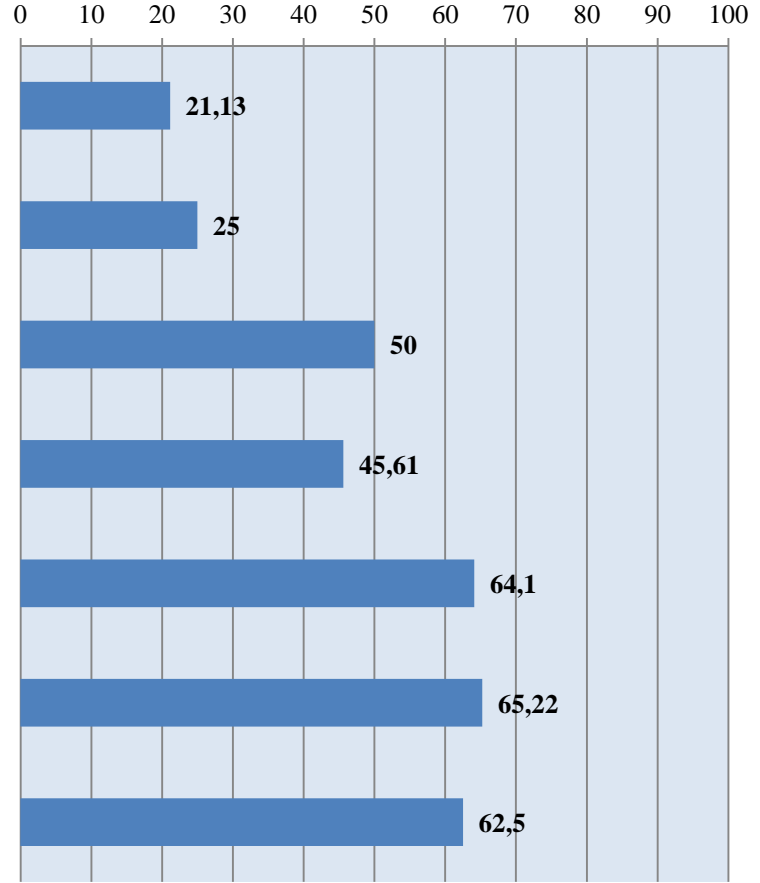
Grafik 6. İşyeri 6 Endeks Özeti

Grafik 6'da güvenlik endeksi 41,6 'dır. En düşük güvenlik endeksli konu % 21,13 ile güvenlik davranışları, en yüksek güvenlik endeksli konu ise % 65,22 ile zemin ve geçiş yollarının yapısı konusudur.

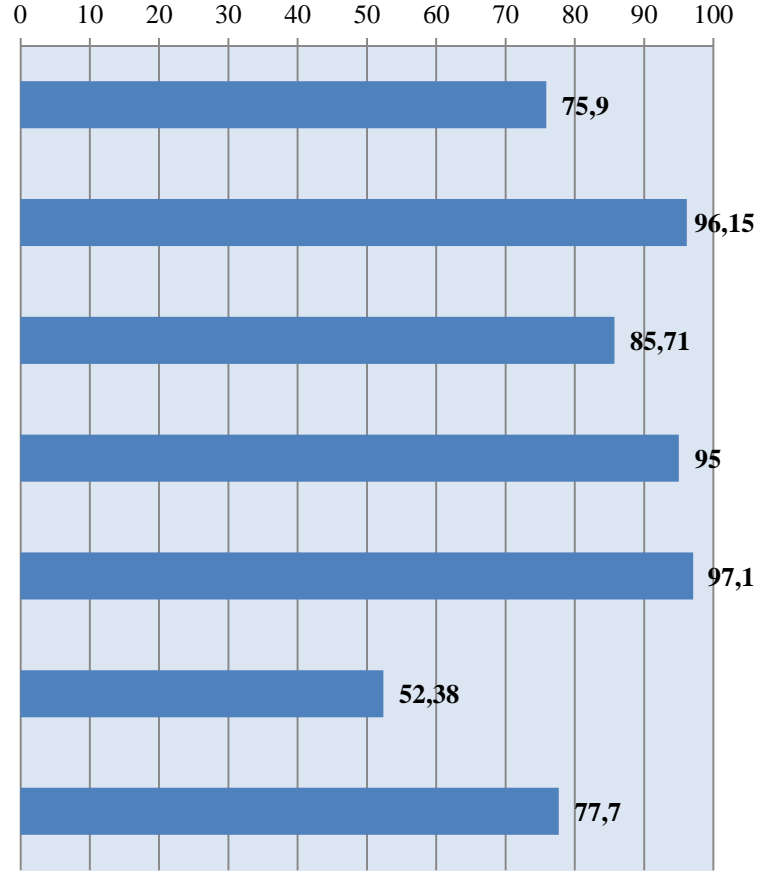
Grafik 7. İşyeri 7 endeks Özeti

Grafik 7'de güvenlik endeksi 86,71'dir. En düşük güvenlik endeksli konu % 52,38 ile güvenlik davranışları, en yüksek güvenlik endeksli konu ise % 97,1 ile ergonomi konusudur.

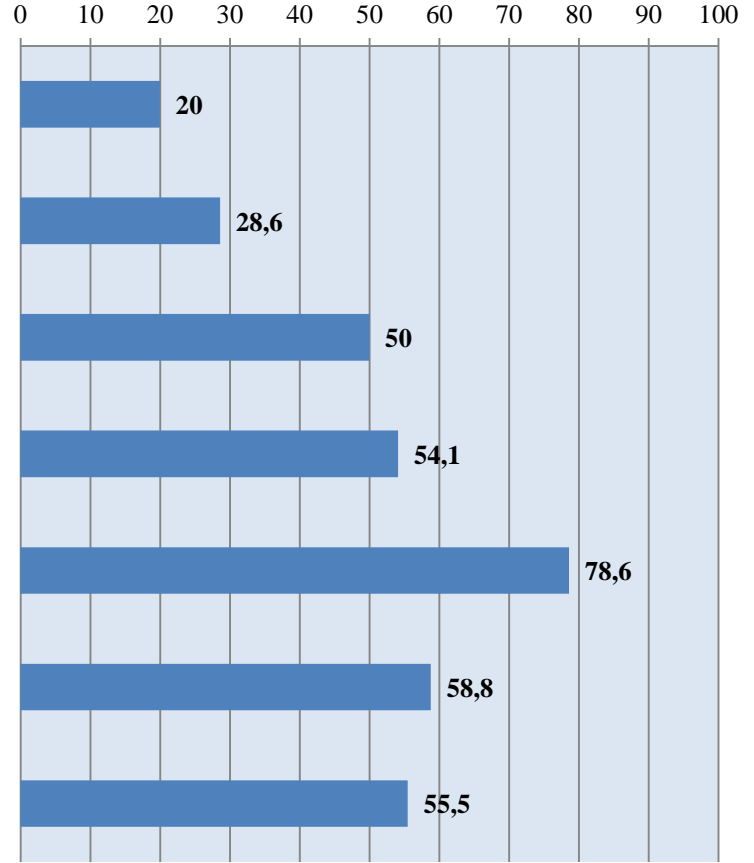
Grafik 8. İşyeri 8 Endeks Özeti

Grafik 8'de güvenlik endeksi 39,79'dur. En düşük güvenlik endeksli konu % 20 ile güvenlik davranışları, en yüksek güvenlik endeksli konu ise % 78,6 ile ergonomi konusudur.

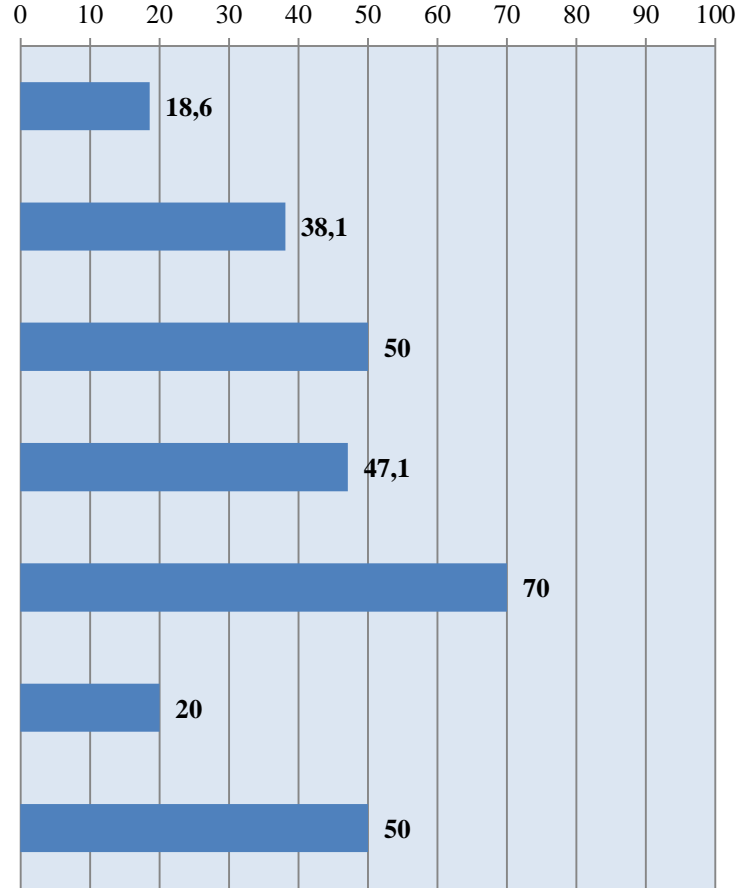
Grafik 9. İşyeri 9 Endeks Özeti

Grafik 9'da güvenlik endeksi 41,7'dir. En düşük güvenlik endeksli konu % 18,6 ile güvenlik davranışları, en yüksek güvenlik endeksli konu ise % 70 ile ergonomi konusudur.

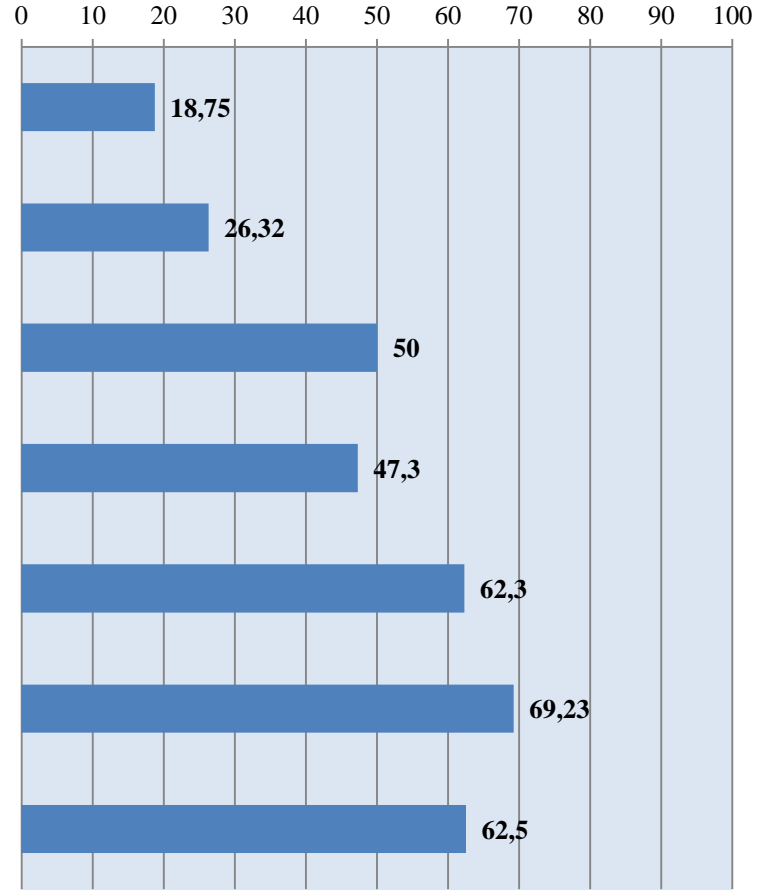
Grafik 10. İşyeri 10 Endeks Özeti

Grafik 10 'da güvenlik endeksi 41,72'dir. En düşük güvenlik endeksli konu % 18,75 ile güvenlik davranışları, en yüksek güvenlik endeksli konu ise % 69,23 ile ergonomi konusudur.

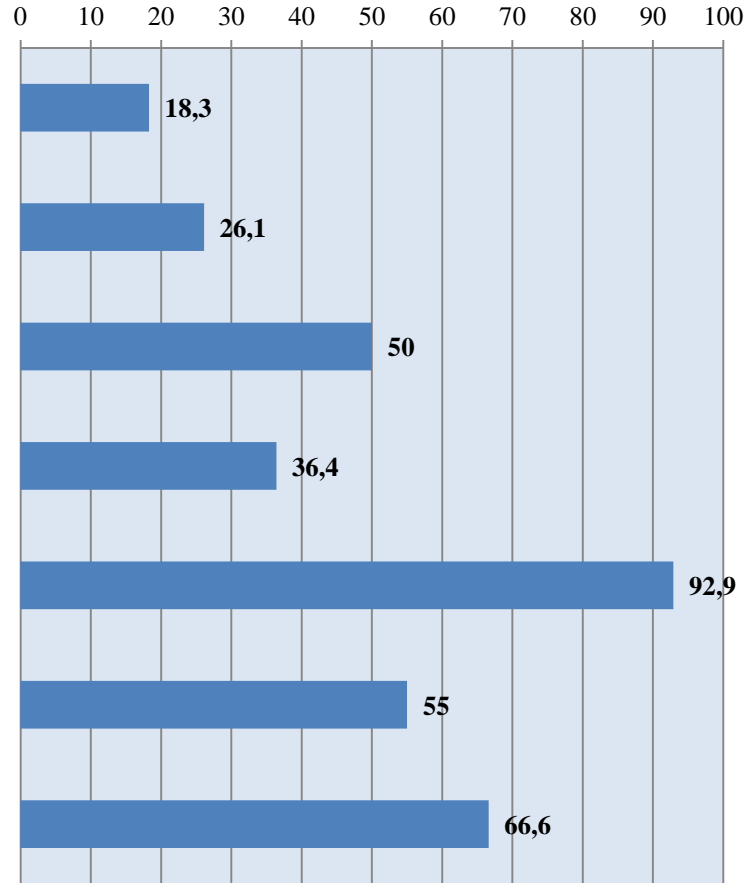
Grafik 11. İşyeri 11 Endeks Özeti

Grafik 11'de güvenlik endeksi 47,3'tür. En düşük güvenlik endeksli konu % 18,3 ile güvenlik davranışları, en yüksek güvenlik endeksli konu ise % 92,9 ile ergonomi konusudur.
