**YOL ŞANTİYELERİNDE VE ÇEVRESİNDE
İŞ SAĞLIĞI VE GÜVENLİĞİ
RİSKLERİNİN DEĞERLENDİRİLMESİ**

(İş Sağlığı ve Güvenliği Uzmanlık Tezi)

ANKARA-2016

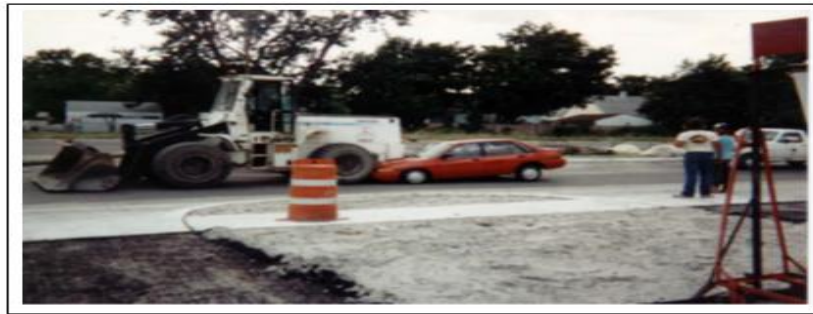
Resim 2.1. Yeterli Ara Açıklık Bulunmadığında Oluşan Kaza Örneği [12]

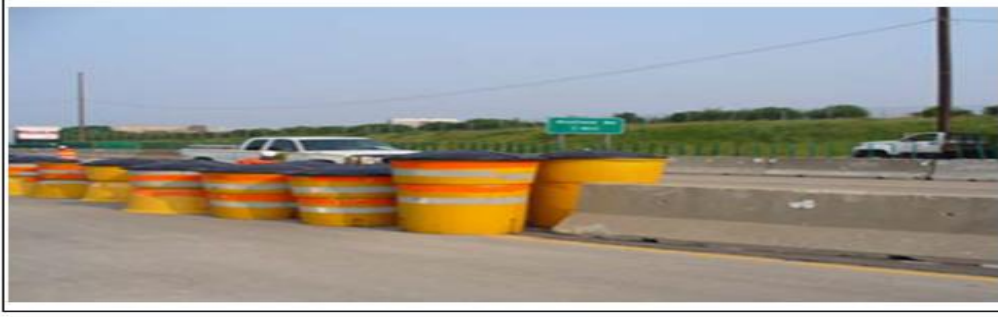
Resim 2.2. Şiddet Azaltıcı Plastik Bidonlar [12]

Uzun süreli çalışmalarda trafik alanı ile çalışma alanı arasını kapatmak ve güvenli bir çalışma alanı oluşturmak amacıyla sınırlama ekipmanı olarak kullanılan beton bariyerler yerine çarpışma etkilerini azaltıcı içi su dolu reflektörlü plastik bidon veya kutu gibi çarpışma gücünü azaltacak yöntemlerin uygulanması dünya genelinde uygulanan iyi uygulama örneklerindedir [12].

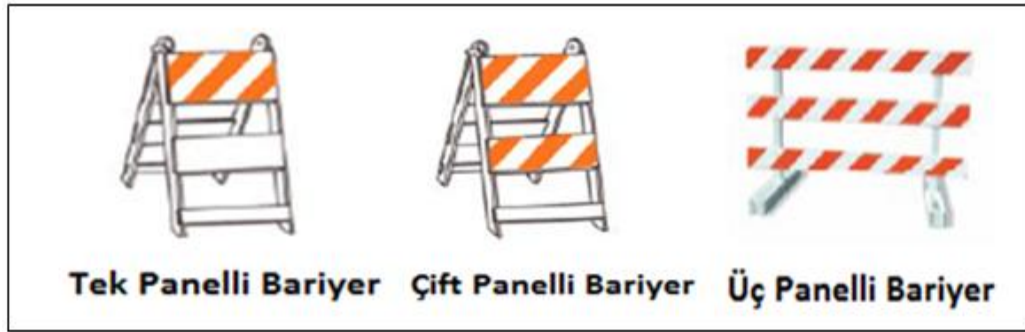
Şekil 2.6. MUTCD 'ye Göre Bariyer Örnekleri [12]

- 2.Tip Bariyer: 1.tipte olduğu gibi kaza durumlarında hasara yol açmayacak materyalden yapılmalıdır. İki panelli olan bu ekipmanın trafiğin daha yoğun olduğu bölgelerde kullanılması önerilmektedir. Bariyer üzerindeki iki panel de turuncu arka fon üzerine ışığı geri yansıtıcı malzemeden yapılmalı, beyaz şeritler yol kullanıcılarının gidecekleri yönü gösterecek aşağı doğrultuda eğim verilmiş şekilde yer almalıdır.

- 3.Tip Bariyerler: Çalışma yapılacak yolu tamamen ya da kısmen kapatmak için kullanılmaktadır. Bariyer üzerinde üç panel bulunmakta ve diğer bariyerlerde olduğu gibi paneller üzerinde trafik akış yönüne göre eğimli ışığı geri yansıtan özellikteki beyaz şeritler, turuncu fon üzerinde bulunmaktadır.

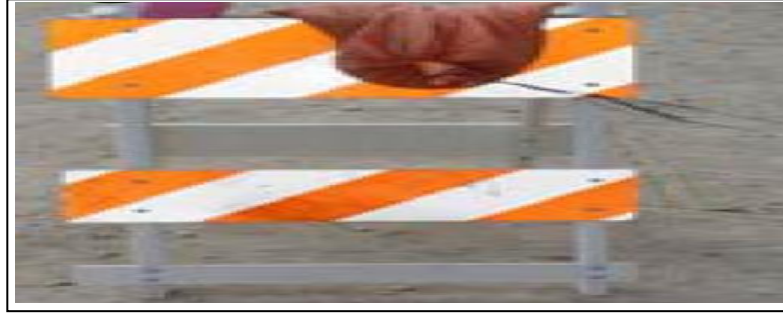
- Ekipmanların yerleştirmelerinden sonra devrilmemesi için kum torbası gibi ek tehlike oluşturmayan malzemeler kullanılmalı, bu malzemeler ekipmanların üst veya orta

kısımlarına konulmamalı, detaylarını kapatarak fark edilmesini ve anlaşılmasını engelleyecek müdahalelerde bulunulmamalıdır.

Resim 2.3. Ekipmanın Uygunsuz Şekilde Sabitlenmesi [12]

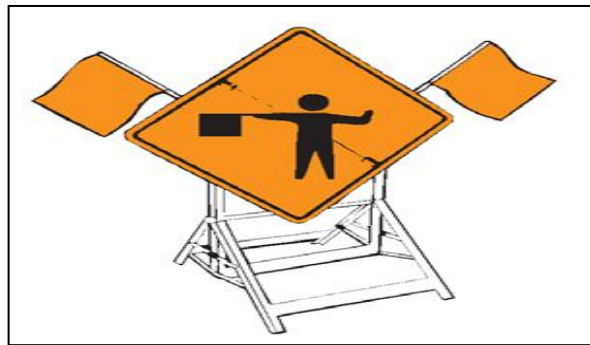
- Talimatları açık ve anlaşılır şekilde verebilmeli,
- Hatalı araç sürücülerinin oluşturabileceği tehlikelerden hızla kaçabilmek için hareket ve manevra gücüne sahip yapıda olmalı,
- Bayrak ve levha gibi sinyal ekipmanlarını değişen şantiye durumlarına göre güncelleyebilme ve kullanabilme yeteneğine sahip olmalı,
- Tehlikeli trafik durumlarını belirleyerek diğer çalışanları uyaracak ve bu sayede kazaların önüne geçilmesini sağlamak için yeterli zaman kazandıracak yeteneğe sahip olmalıdır [12]. Diğer yandan eğer bir yol yapım, bakım ve onarım çalışmasında bayrakçı görevlendirilecek ise ön uyarı bölgesine bayrakçının bulunduğu dair işaretleme ve uyarılar da yerleştirilmelidir.

Şekil 2.7. Bayrakçı Uyarısı Örneği [12]

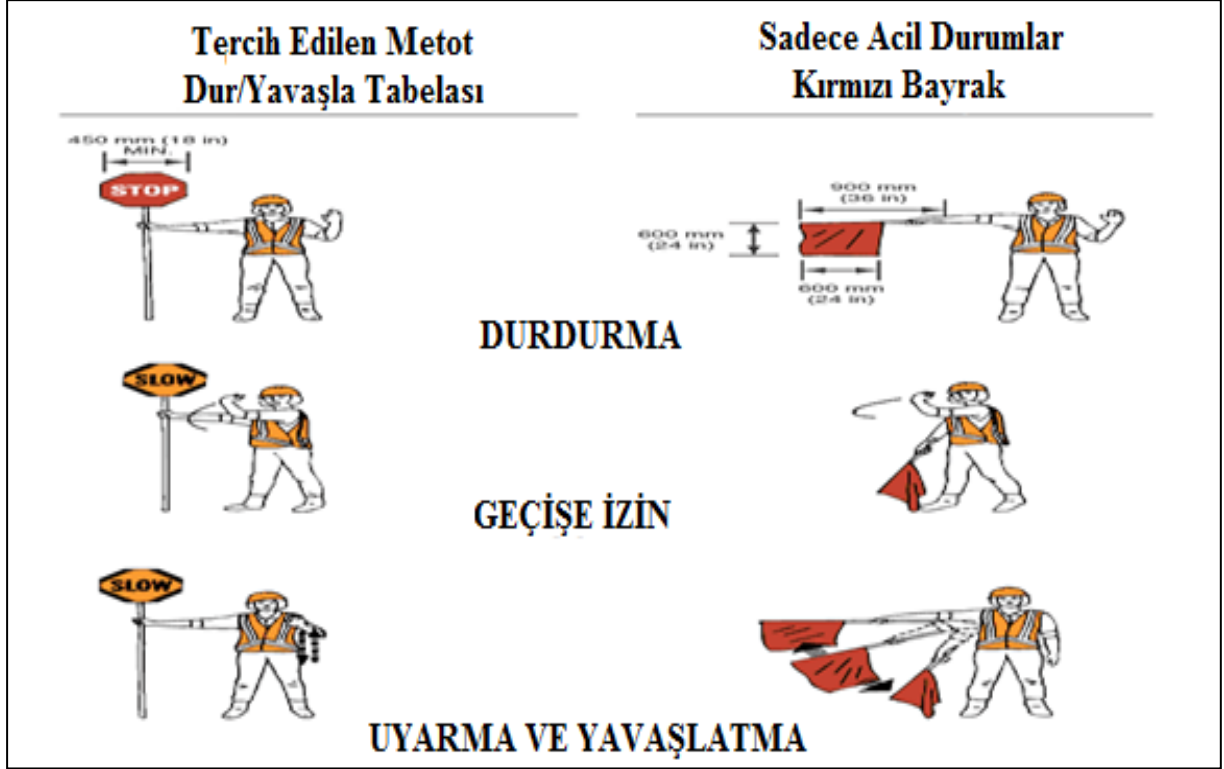
Şekil 2.8. Bayrakçı Yönlendirmesi Bayrak ve Tabela Karşılaştırması [16]

MUTCD’de bayrakçıların kullandığı ekipmanlar ve işaretlemelere yönelik gerekliliklere bakıldığında hem kullanılan tabelaların ve bayrakların belli ölçülere sahip olması gerektiği hem de durma, yavaşlama ve uyarma gibi yönlendirmelerin farklı şekilde olduğu görülmektedir.

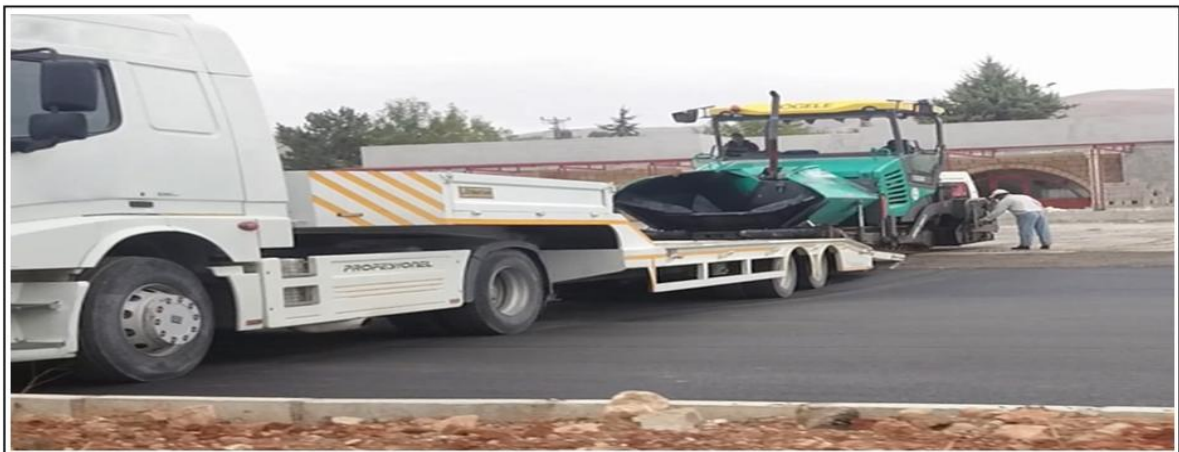
Diğer yandan araç ve makinelerin şantiye ortamına getirilip götürülmesi de büyük riskler oluşturmaktadır bu süreçlerde indirme ve yükleme işlemleri sorumlu kişilerin gözetimi altında, olabildiğince kontrollü ve acele edilmeyecek şekilde yapılması kazaların önüne geçilmesi adına büyük önem taşımaktadır.

Resim 2.4. Şantiye Araçlarının İndirme ve Yükleme Süreci

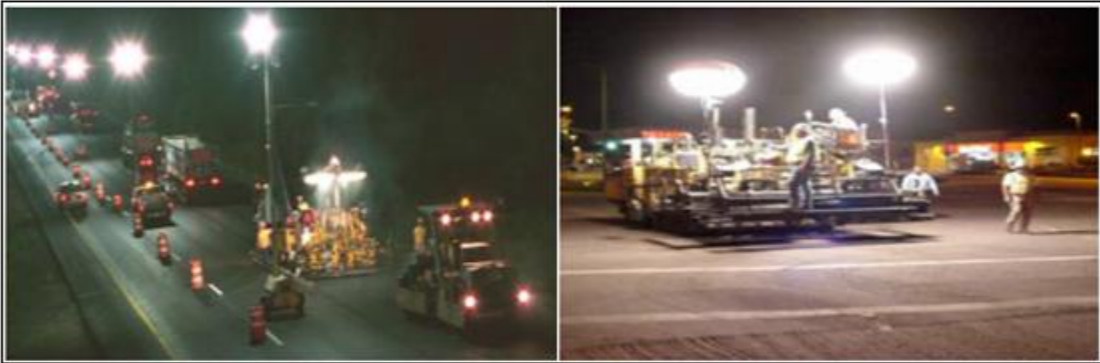
Yapılacak çalışmalarda görme ve görülebilme konularında sorun oluşturan bir diğer nokta yetersiz aydınlatmadır. Gece yapılacak çalışmalarda yetersiz aydınlatma nedeniyle, bünyesinde birçok tehlike bulunduran yol şantiyelerinde risk seviyeleri daha da arttırmaktadır. Gece çalışmalarındaki yetersiz aydınlatma problemleri, hem şantiye çalışanlarının hem de çalışmaların yapıldığı çevredeki sivil trafik sürücülerinin kaza yapma oranlarını yükseltmektedir. Fazla ve yanlış uygulanan aydınlatma da yine pek çok kazanın nedeni olmaktadır. Bu noktada gece yapılacak çalışmalarda çalışma sahası için kullanılacak aydınlatmalar araç sürücülerinin dikkatini dağıtacak, göz kamaştıracak ve sürücülerini şaşırtacak şekilde konumlandırılmamalı, çalışma yapılan alanın, kullanılan makinelerin, araçların ve çalışanların görülebilir şekilde aydınlatıldığından emin olunmalıdır [14].

Resim 2.6. Gece Çalışmalarında Aydınlatma Örnekleri [14]

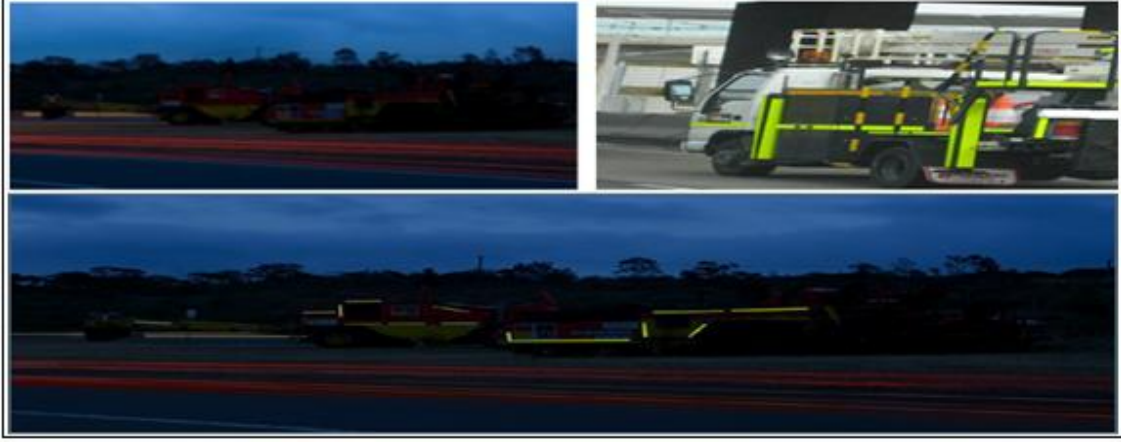
Gündüz yapılan çalışmalarda fark edilme seviyesini arttıran, gece çalışmalarında ise kullanılacak koruyucu giysilerin bir tamamlayıcısı olarak görülen, yol kenarında konumlandırılan veya yola yakın şekilde kullanılacak araçların, iş makinelerinin ve ekipmanların fosforlu, ışığı geri yansıtan şerit ve benzeri malzemeler ile işaretlenmesi, şantiye sahasının yeterince aydınlatılmadığı ve görüş değerlerinin düşük olduğu zamanlarda etkili bir tedbir olacaktır [15].

Resim 2.7. Fosforlu Ve Işık Yansıtıcı Şeritlerle İşaretlenmiş Araçlar Örneği [15]

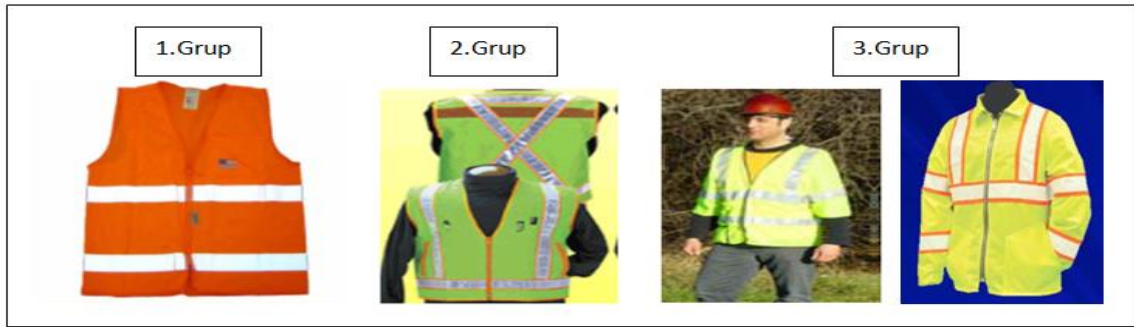
Resim 2.8. ANSI Standardına Göre Güvenli KKD Örnekleri [12-17]

- Çalışanların ve makine operatörlerin görev yüklerinin fazla olduğu
- Giysi kullanıcının vücut hareketlerinin minimum ¼ mil (yaklaşık olarak 400m) uzaklıktan seçilebilmesi ve kişi olarak algılanmasının gerektiği alanlarda çalışanların belirlenmesi durumunda 3.Grup KKD kullanımı öne çıkmaktadır [12].
- Özellikle çalışma alanı ile trafik alanı arasında ayırım yapılamadığı ve çalışma alanı çevresindeki trafik hızının yüksek olduğu alanlarında kullanılması önerilmektedir. Bu tip KKD'lerde kol ve bacaklar gibi hareketli vücut kısımları kapalı olup bu kısımlarda yansıtıcı şeritler bulunmaktadır.

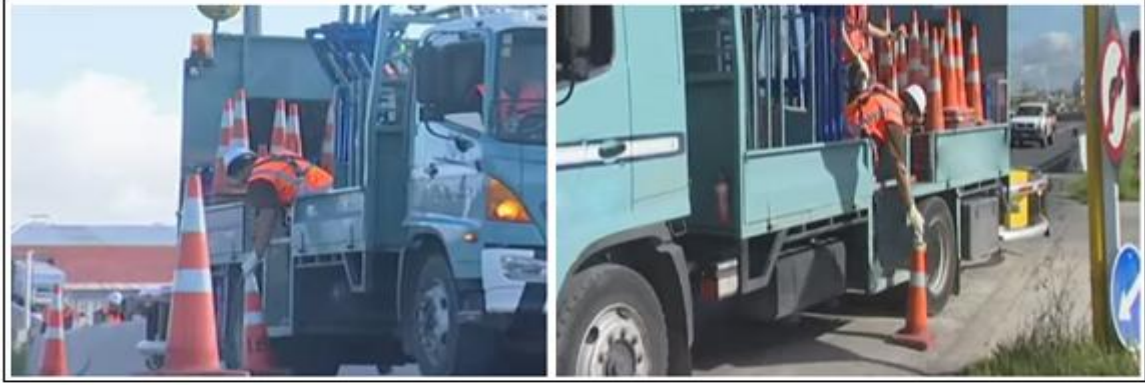
Yapılacak yol çalışmaları özellikle hâlihazırda kullanılan yollar üzerinde gerçekleştirildiğinde sivil trafiğin çalışma yapılan alandan ayrılması büyük önem arz etmektedir. Konilerin, ışıklı veya sesli uyarı cihazları gibi ekipmanların konumlandırılmasını kapsayan bu süreçte, çalışanların doğrudan trafik etkilerine maruz kalmaması ve kullanılan bu ekipmanları ergonomik olmayacak şekillerde taşımalarının ve kaldırmalarının önüne geçilmesi için güvenli çalışma araçları geliştirilmiştir.

Resim 2.9. Uyarı İşaretlemeleri Konumlandırılması İçin Kullanılan Araçlar

Sabit hızlarda hareket eden bu araçlarda çalışanlar trafik faktörüne maruz kalmadan ekipmanları yerleştirme ve toplama çalışmalarını yapabilmektedir. Öte yandan araç üzerinde çalışanların bağlanacakları yaşam hatlarının bulunması ve çalışanların bu hatlara paraşüt tipi emniyet kemerleriyle bağlanması, olası kaza durumlarını engelleyerek çalışma alanında yaşanabilecek kazaların önüne geçilmesini sağlamaktadır.

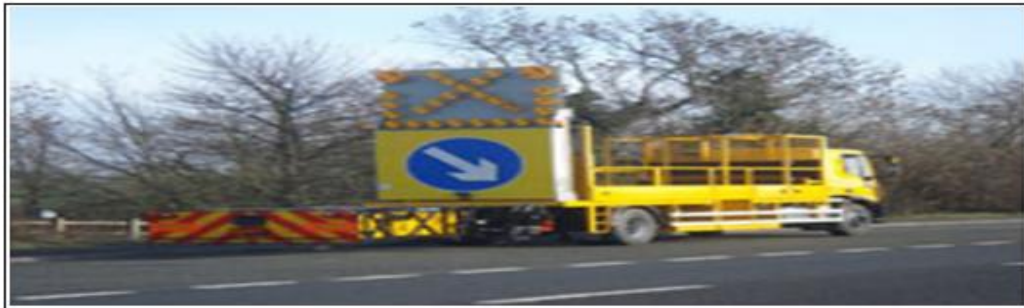
Resim 2.10. Enerji Sönümleyici Ve Uyarıcı İşaretlemelere Sahip Araçlar [34]

Yapılacak çalışmalarda kullanılan araçlarda ışıklı ve sesli uyarı-yönlendirme işaretlemelerinin olması ve olası çarpışma etkilerini sönümleyici etkiye sahip, araç kasalarına bağlanabilen ekipmanların bulunması, çalışanları koruyacak yardımcı ekipmanlar arasında sayılabilmekte ve güvenli çalışma ortamlarına katkı sağlamaktadır.

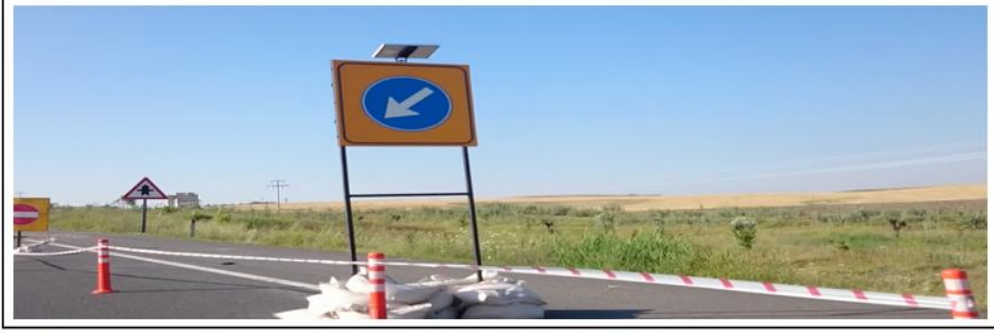
Şantiye çevresinde kullanılan trafik işaret ve uyarıları ekipmanlarının doğru şekilde konumlandırılması ve ek tehlikeler oluşturmaması büyük önem taşımaktadır. Kullanılacak bu ekipmanların dış etkiler neticesinde devrilmemesi, hareket etmemesi ve yön değiştirmemesi için zemine sabitlenmeleri gerekmektedir. Uygulamada ekipmanların kum torbası gibi olası kaza durumlarında riskleri arttırmayacak türden malzemelerle sabitlenmesi, güvenli bir ortam oluşmasına katkı sağlayan bir diğer iyi uygulama örneğidir.

Resim 2.11. Kum Torbaları İle Sabitlenmiş Uyarı İşaretlemeleri

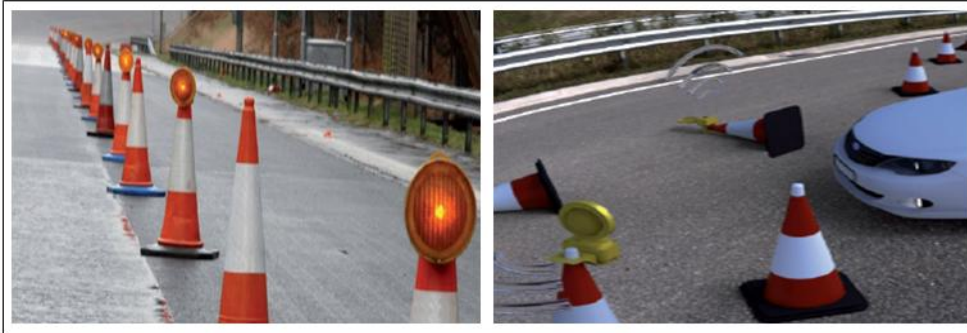
Resim 2.14. Devrilme Alarmlı Işıklı ve Sesli Koniler [37]

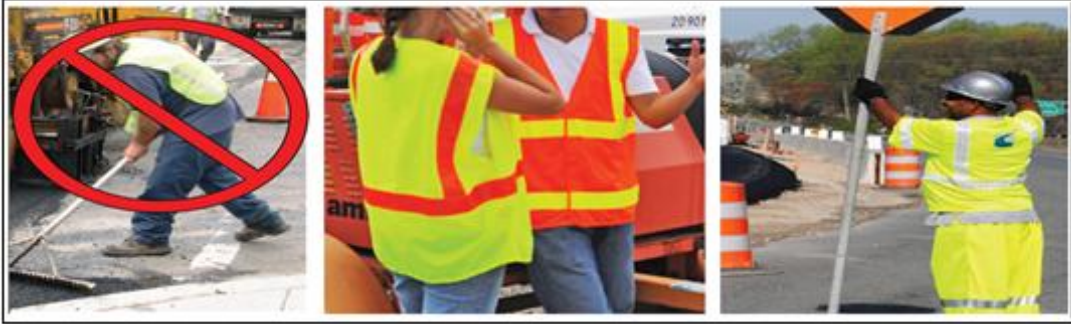
Resim 2.15. ANSI Standartlarına Göre Yanlış ve Doğru KKD Kullanımı [38]

ANSI Standardına göre KKD'ler, çalışma koşullarına ve kullanım alanlarına göre üç sınıfa ayrılır. KKD'lerde 1.sınıf olarak kabul edilen giysiler, kol ve bacaklar gibi hareketli bölgelerin örtülmesine gerek duyulmayan, genellikle yelek şeklinde olan giysilerdir. "1.sınıf" iş elbisesi inşaat şantiyeleri için uygun görülmediği gibi yol şantiyelerinde genellikle kullanılan iş elbisesi türü "2.sınıf" tır. Düşük ışıktaki ve çok tehlikeli çalışma durumlarının olabileceği işlerde ise "3.sınıf" iş elbiseleri tercih edilmektedir [38].

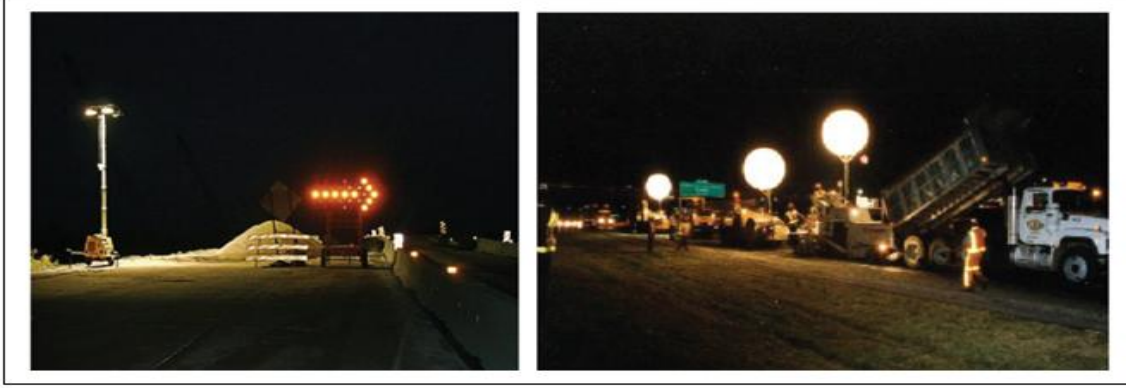
Yol şantiyesinde verilecek eğitimler çalışma alanlarına yönelik olarak belirlenmeli özellikle sivil trafiğin çalışma alanına dâhil olduğu alanlarda çalışanların nasıl çalışması gerektiğine dair yöntemleri de içermelidir [14]. Yol çalışmaları için hem çalışma ortamı hem de çalışılan araçlar yeterince aydınlatılmalıdır bu noktada yetersiz aydınlatma kadar fazla aydınlatma da tehlikeli olup parlamalara sebep olarak, hem çevresel trafiği hem de çalışanları etkilemektedir. Dolayısıyla çalışma ortamı için seçilecek aydınlatmalar ek riskler oluşturmamalı, çalışanların rahatça görebileceği ve görülebileceği bir alan oluşturacak şekilde seçilmelidir.

Resim 2.16. Ortam Aydınlatması Örnekleri [39]

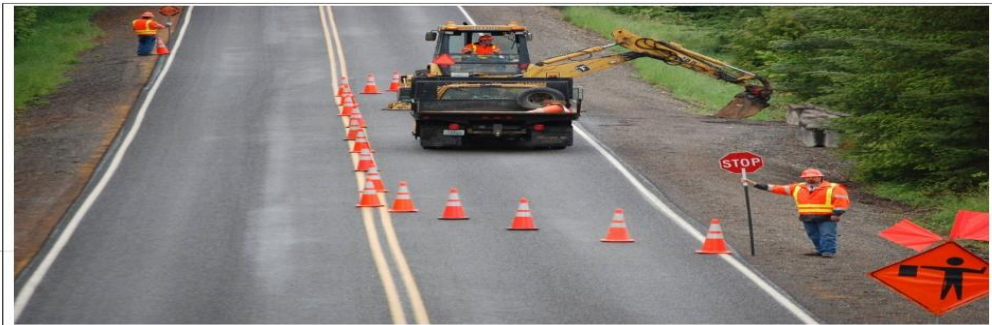
Trafik işaretçileri veya bayrakçılar olarak da adlandırılan çalışma alanı çevresindeki trafiğin yönlendirilmesi işini yapan kişilerin, sivil araçlara bağlı trafik etkilerine en çok maruz kalan çalışanlar olmaları nedeniyle hem trafik kontrol ve yönlendirme hususunda hem de halkla iletişim teknikleri konularında eğitilmiş olmaları gerekmektedir. Bu kişiler şantiye durumu göz önünde bulundurularak tekil veya çift olarak çalıştırılabilmektedir. Bayrakçıların bireysel olarak çalışması, sadece özel durumlar ve küçük şantiye çalışmaları için tercih edilmekle beraber asıl iyi uygulama örneği iki kişilik ekip halinde çalışılmasıdır. İki kişi olarak yapılan çalışmalarda, çalışanların birbirleriyle koordineli olarak yönlendirme veya işaretleme yapmaları için uygun yöntemlerle uygun iletişim kurulması çok önemlidir [40].

Resim 2.17. Çift Bayrakçı Çalışma Örneği [41]

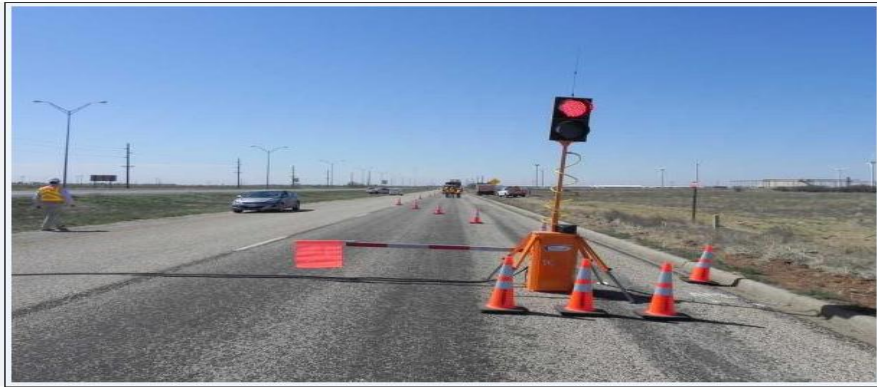
Trafik işaretçisi veya bayrakçısı olarak çalışan kişilerin yerini alarak yapılacak çalışmalarda bayrakçı görevi gören, hem sesli hem de ışıklı uyarı veren ekipmanlar kullanılabilir. Yaşanabilecek kayıpların azaltılması ve çalışanların hata faktörünün sıfıra indirilmesini sağlayan bu ekipmanlar özellikle uzun süreli çalışmalarda trafik faktörünün düzenlenmesi ve yönlendirilmesini sağlayarak çalışanların trafik etkilerine maruz kalmasını önlemektedir.

Resim 2.18. Bayrakçı Yerine Kullanılan Ekipman Örneği [43]

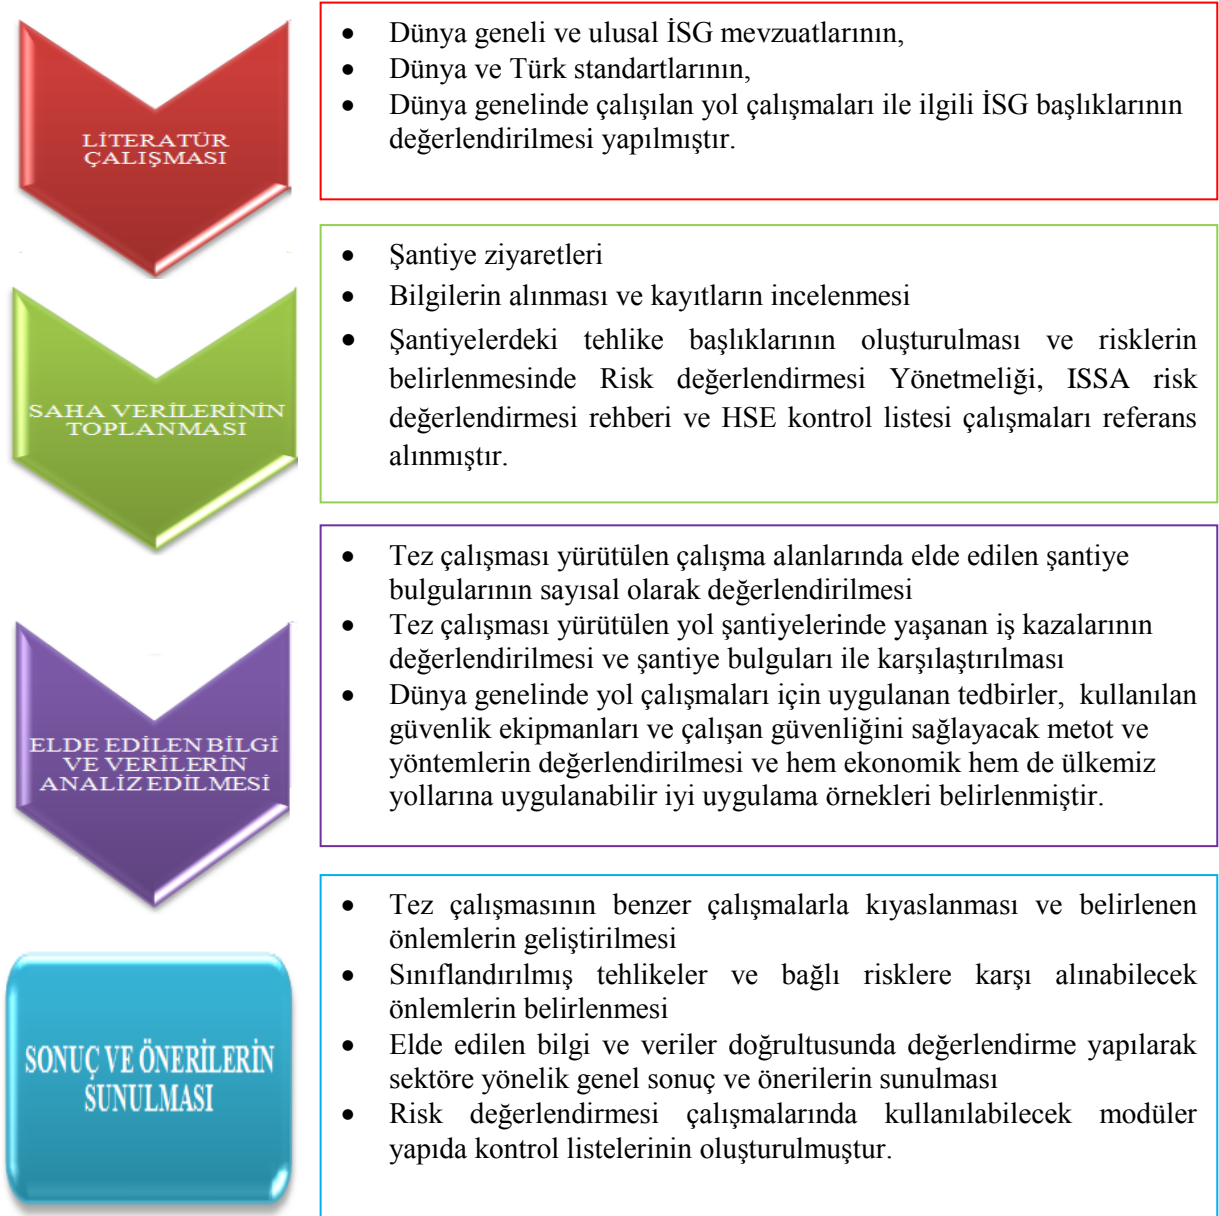
Yapılan tez çalışması kapsamında inşaat sektöründe yer alan ulaştırma yapılarında yürütülen faaliyetlerin alt kolu olan yol şantiyelerinde iş sağlığı ve güvenliği açısından karşılaşılan mesleki risk faktörlerinin incelenmesi, kazaların oluşmasını önleyecek yöntemlerin belirlenmesi ve güvenlik tedbirlerinin araştırılması üzerine çalışılmasında karar kılınmıştır. Tez çalışması Şekil 3.1.'de belirtilen akış şemasındaki aşamalar takip edilerek gerçekleştirilmiştir.

Şekil 3.1. Tez Çalışması İş Akış Şeması

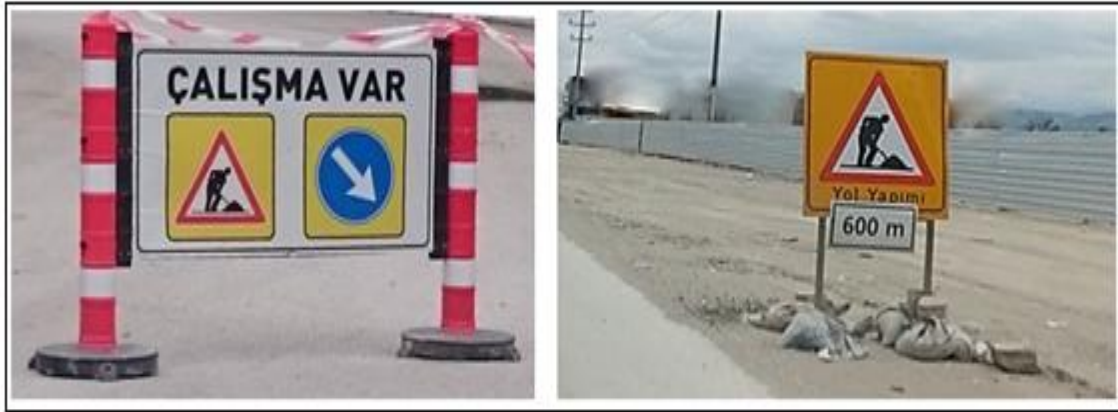
Yapılacak yol çalışmaları hâlihazırda kullanılan yollar üzerinde gerçekleştirildiğinde, trafik unsurunun çalışma yapılan alandan ayrılması sağlanarak çalışanlara güvenli bir çalışma ortamı oluşturulması gerekmektedir. Bunun için koniler, ışıklı veya sesli uyarı ve yönlendirme ekipmanlarının çalışma yapılacak alanlara konumlandırılması ihtiyacı ortaya çıkmaktadır ki konumlandırma sürecinde de kazalara sebep olabilecek birtakım tehlikelerle karşılaşmaktadır.

Resim 4.1. Çalışma Yapılan Yollardaki İşaretleme Örnekleri

Koni ve benzeri ekipmanların çalışma yapılacak yollar üzerinde konumlandırılması işi iki farklı yöntem ile yapılabilmektedir. Araç kullanılarak yapılan çalışmalarda, çalışanlar yavaş hızlarda seyreden araçlar üzerinden koni ve benzeri ekipmanları araç seviyesinden yol seviyesine indirerek yerleştirmektedir. Bu çalışma yönteminde özellikle düşmelere karşı herhangi bir koruyucu emniyet sistemi veya kişisel koruyucu donanımlar kullanılmamakta ve çalışanlar üzerinde buldukları araçlarda yaşanabilecek hız değişimlerinden etkilenecek ve çevresel faktörlere açık şekilde çalışmaktadırlar.

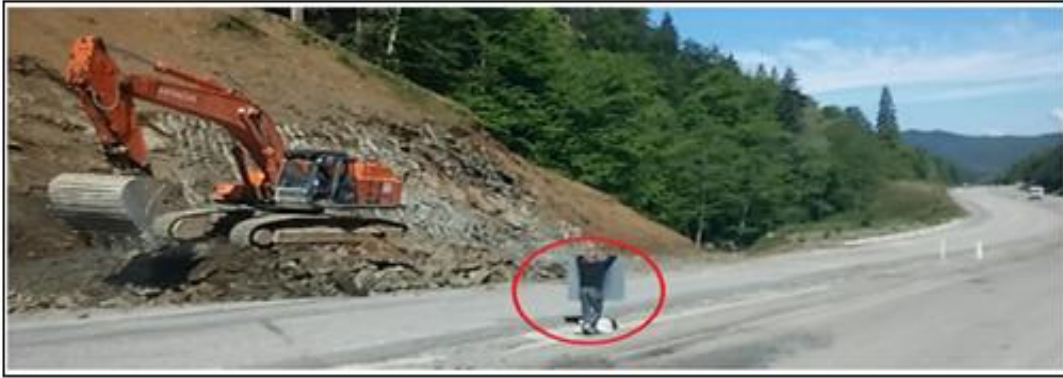
Diğer yandan bu sistemin kullanılmadığı ve çalışanların bireysel olarak uyarı tabelası ve konileri yerleştirdiği diğer bir çalışmada ise çalışanları bayrakçıların desteklediği görülmekteyse de çalışanların bu tehlikeli işi daha çabuk bitirebilmek için ekipmanları ergonomik olmayacak şekilde, vücutlarını zorlayarak ve taşıma kapasitelerini aşarak taşıdıkları; ekipmanları bir yandan taşıırken bir yandan da yerleştirmeye çalıştıkları ve öte yandan trafik faktörüne doğrudan maruz kaldıkları gözlemlenmiştir.

Resim 4.2. Uyarı İşaretlemelerinin Yerleştirilmesi

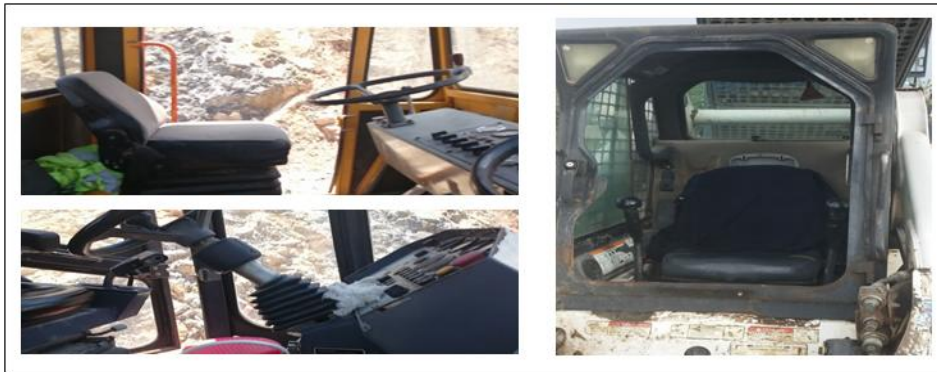
Şantiyelerde kullanılacak araçların ve iş makinelerinin geneline bakıldığında operatörlerin görev yaptığı kabin kısımlarında temiz ve uygun çalışma koşullarının sağlanamadığı, araçların emniyet kemeri sistemlerinin çoğunlukla bozuk ya da çok yıpranmış olduğu, koruyucu kıyafet, eldiven baret gibi donanımların kabin içlerinde bırakıldığı ve yine kabin içlerinde yiyecek ve içecek bulundurulduğu ve/veya unutulduğu gözlemlenmiştir.

Resim 4.3. Makine Ve Araç Kabin Örnekleri

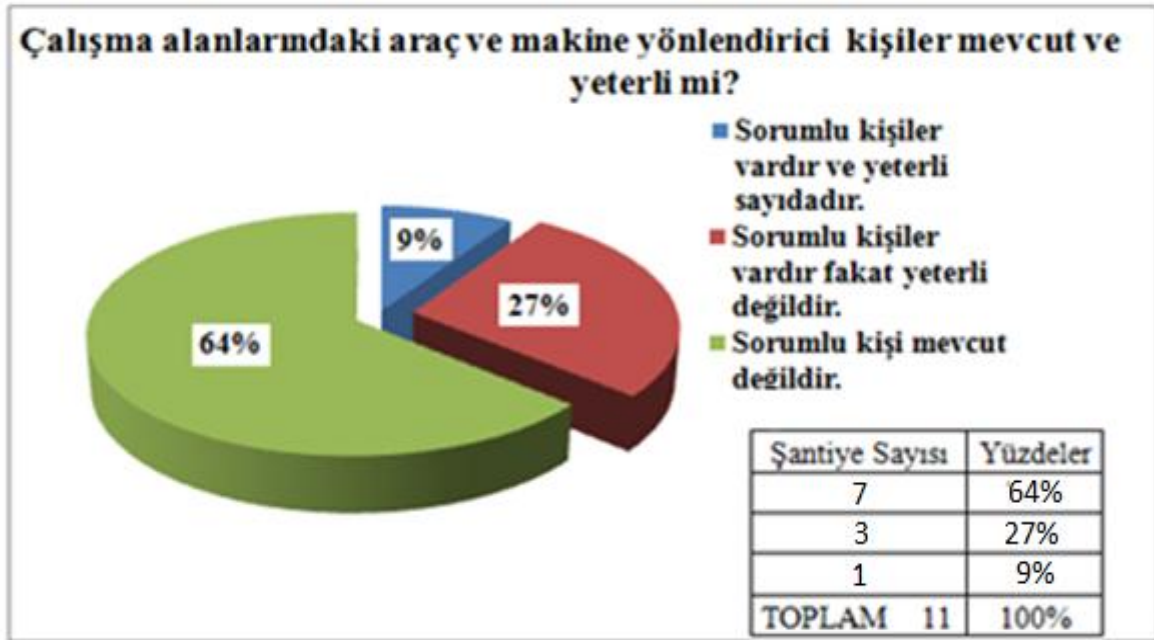
Çalışma alanlarında, kullanılan araçları yönlendirici kişilerin genellikle bulunmadığı, araç operatörlerinin özellikle yükleme boşaltma gibi çalışmaları tek başlarına yaptıkları gözlemlenmiştir. Diğer yandan yönlendirici kişilerin oldukları şantiyelere bakıldığında, bu kişilerin aynı anda iki veya daha fazla aracı yönlendirmek zorunda kaldığı belirlenmiştir.

Grafik 4.2. Çalışma Alanlarındaki Araç ve Makine Yönlendirici Kişiler

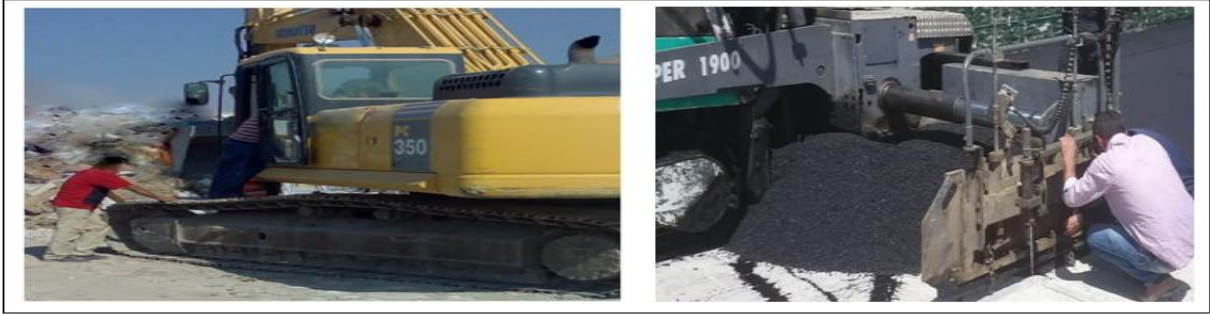
Çalışma sahasında belirlenen bir diğer husus ise iş makineleri ve kullanılan ekipmanların periyodik bakımlarının ve kontrollerinin yapılmaması ve arızalı ekipmanlarla çalışılması veya makine ve ekipman bakımlarının yetkisiz kişilerce yapılmasıdır. Şantiye sahasında iş makinelerine yönelik olarak yapılan ufak tipteki bakım, onarım ve temizleme çalışmalarında makinelerin risk oluşturabilecek olan bölgelerine tutunulduğu veya hiçbir güvenlik tedbiri alınmadan çalışma yapıldığı gözlenmiş, özellikle risk oluşturabilecek hareketli kısımlarda ciddi yaralanmalara ve kayıplara neden olabilecek durumların oluştuğu görülmüştür.

Resim 4.4. Bakım, Onarım, Temizlik Çalışmalarında KKD Kullanılmaması

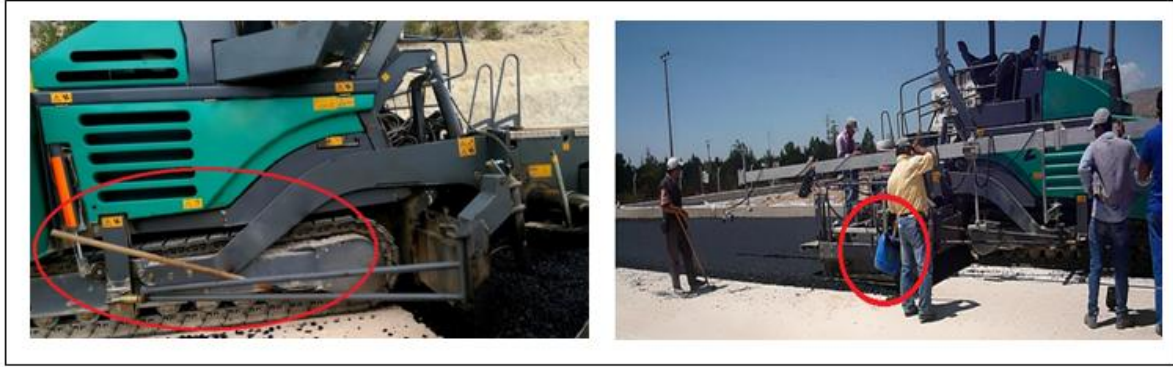
Ekskavatör, finişer, silindir, greyder, dozer gibi büyük iş makinelerinin hareketlerinin sesli ve ışıklı cihazlar yardımı ile desteklenmemesi ve bu tür araçların yönlendirilmesi için ayrıca bir personelin bulunmaması, şantiye içerisinde bulunan diğer araçların ve yaya çalışanların dahil olabileceği kazalara neden olabilmektedir. Yine bu tür araçlarda sürücü dışında personel, yük ve ekipmanların taşınması durumları da birçok risk oluşturmaktadır.

Resim 4.6. Makine Ve Araçlar Üzerinde Malzeme, Yük veya Personel Taşınması

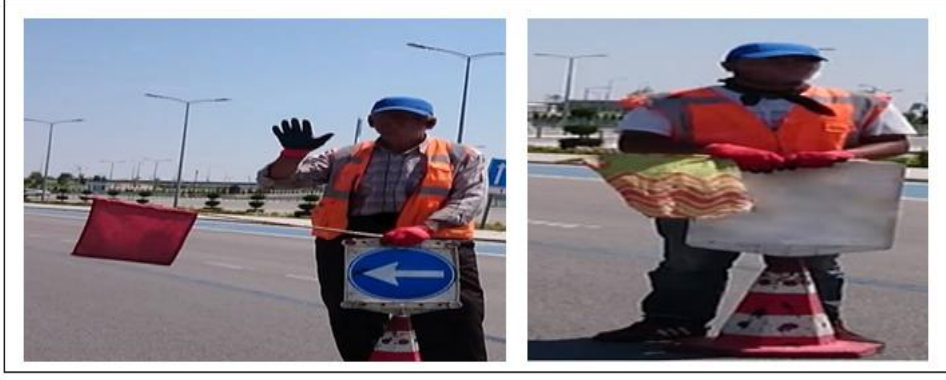
Şantiye alanlarına giriş ve çıkış bölgelerinde, bayrakçıların veya işaretçilerin görev alması ve yönlendirmeler yapılması sağlanarak hem çevresel trafik hem de şantiye içerisindeki personel uyarılmalıdır. Aksi halde iş makinesi ve araçların, ayrıca trafik faktöründen kaynaklı sivil araçların da karışacağı kazalar gelişebilmektedir. Bu noktada bayrakçıların, gerekli donanımlara ve kıyafetlere sahip olması ile bayrakçılar için gerekli uyarı ve yönlendirme işaretlemelerini bilmeleri gerekmektedir. Şantiye alanlarında bayrakçıların trafik faktörüne doğrudan maruz kalacak şekilde görevlendirildiği ve kullandıkları yönlendirici bayrak, tabela gibi ekipmanların yetersiz olduğu belirlenmiştir.

Resim 4.7. Yetersiz Veya Eksik Donanımlı Yönlendiricilerle Çalışan Bayrakçılar

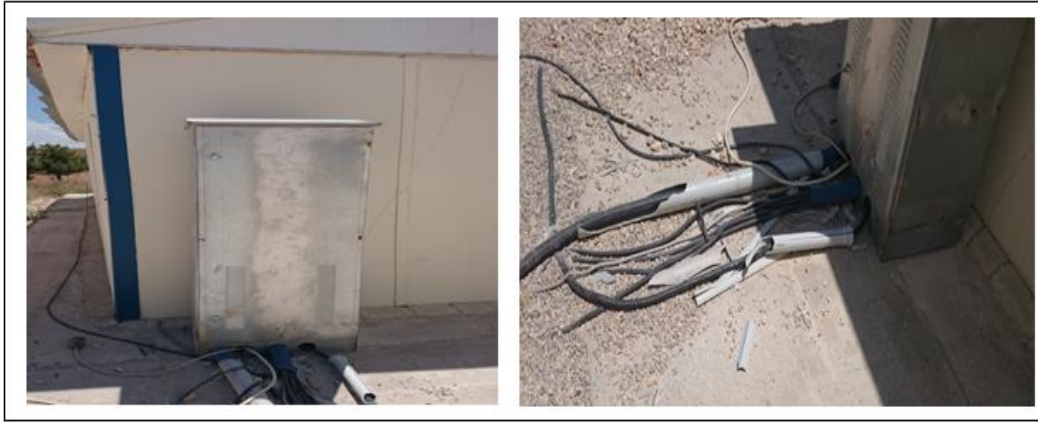
Çalışanların kaldıkları ve dinlendikleri alanlarda kullanılan kabloların açıkta bırakılması, dış etkenlere maruz kalarak aşınması, kablo uçlarının dağınık şekilde konumlanması; diğer yandan kullanılan elektrik panolarının kilitli olmaması, üzerlerinde herhangi bir uyarı veya işaretleme bulunmaması, pano kapaklarında topraklama yapılmaması ve elektrik ile ilgili işlerin yetkisiz kişilerce yapılması, elektrik çarpmalarına ve elektrikten kaynaklı yangın risklerine neden olmaktadır.

Resim 4.8. Elektrik Kaynaklı Tehlike Oluşturan Kablo Ve Panolar

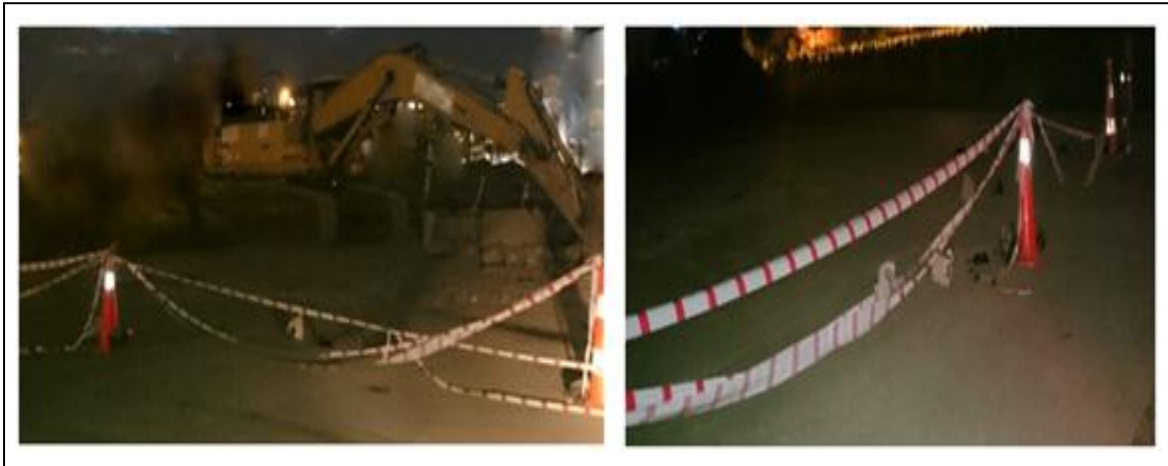
Diğer yandan şantiyelerde özellikle gece çalışmalarında bazı çalışma alanlarının yeterince aydınlatılmadığı, ortam aydınlatmalarının yetersiz olduğu, çalışma ortamını sınırlayan ekipmanlar için yeterli aydınlatmanın sağlanmadığı görülmüştür. Bu durum görme ve görülemez sorunlarına neden olarak yetersiz aydınlatmalardan kaynaklı yaralanmalı veya ölümlü kazalara yol açabilecek riskler oluşturmaktadır.

Resim 4.9. Yetersiz Aydınlatma Ve Uyarı Ekipmanlı Gece Çalışması Ortamı

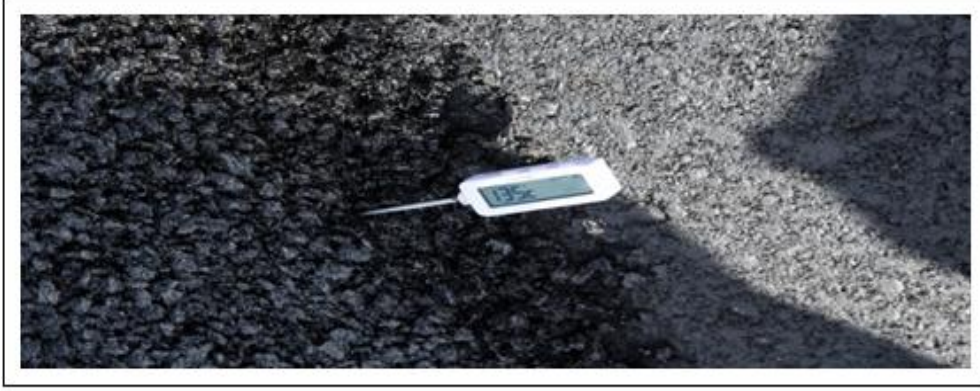
Hem çalışma ortamının, hem çalışılan malzemelerin sıcak olması çalışanları termal konfor şartları açısından zorlamakta ve bu durum bayılmalara, halsiz kalmalara, iş veriminde düşmelere ve daha ileri seviyelerde her an iş kazalarına sebebiyet verecek bir unsur haline gelmektedir. Çalışanlarda özellikle bayılmalar neticesinde sert yüzeylere düşmeler sonucu ciddi yaralanmalar veya ölüm riskleri bulunmaktadır.

Resim 4.10. Yüksek Sıcaklıktaki Çalışma Alanı

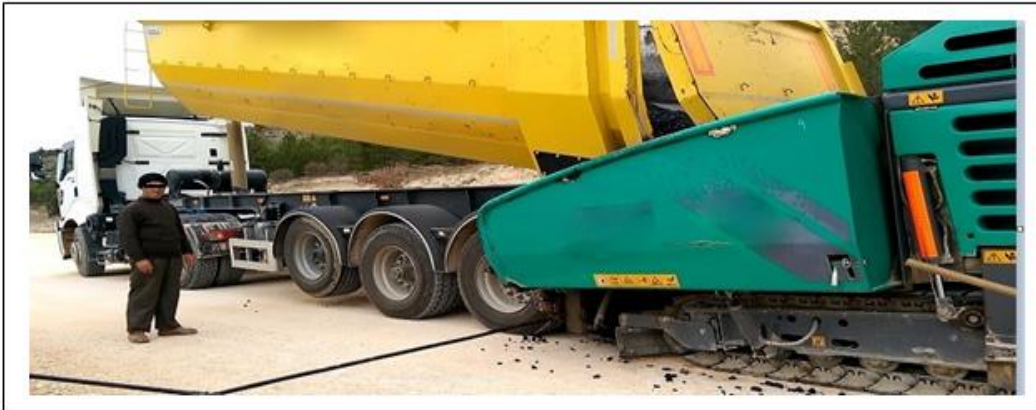
Çalışanlar, hava şartlarına bağlı olarak kar, yağmur, rüzgâr ya da aşırı sıcak ve soğuğa maruz kalmaktadırlar. Çalışanların havanın çok soğuk olduğu dönemlerde çalışanların uygun KKD kullanmadıkları ayrıca giydikleri kalın giysiler nedeni ile hareket kabiliyetlerinin kısıtlandığı, bu durumun da çalışmalarında aksaklıklar meydana getirdiği görülmüştür yine soğuk hava nedeni ile başlarına bere taktıkları, baret takmadıkları belirlenmiştir.

Resim 4.11. Uygun KKD Kullanılmaması

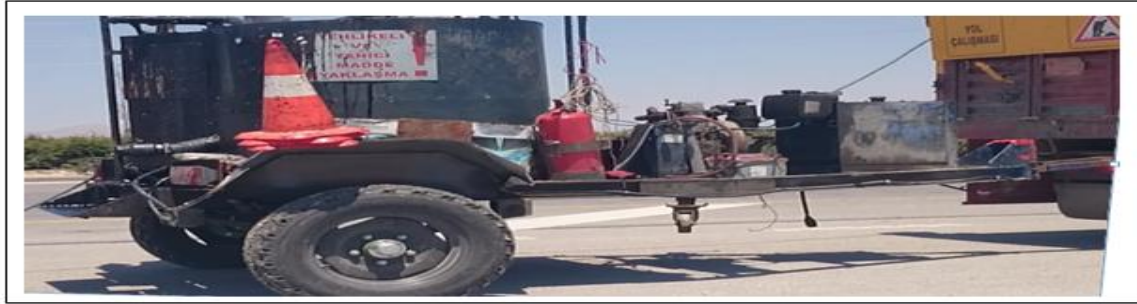
Yol yapım, bakım ve onarım çalışmalarında, asfalt veya doğrudan bitüm ile yapılacak çalışmalarda kullanılan araçların ve ekipmanların temiz ve kullanıma uygun olmadığı, yangın tüplerinin doğru şekilde konumlandırılmadığı, uyarıcı tabelaların görülemeyecek derecede kirlendiği gözlemlenmiş olup; bu durumlar çalışanların sağlığı açısından tehdit oluşturmakta, olası kazalara karşı bilinçsiz kalmalarına veya yangın durumlarında müdahalelerin gerçekleşmemesine neden olmakta ve sonuç olarak yaralanmalı ve ölümlü kaza risklerini oluşturmaktadır.

Resim 4.12. Uygunsuz Uyarı Ekipmanları ve Tabelaları

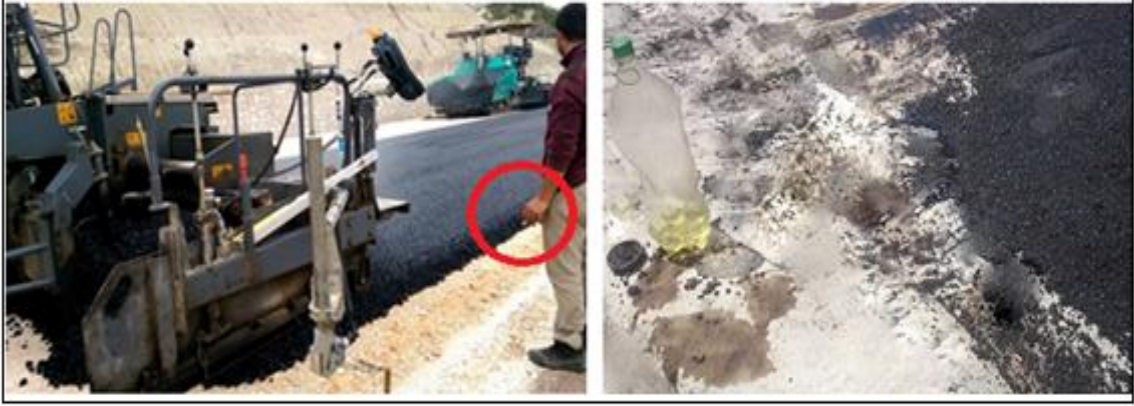
Asfalt ve bitüm gibi maddelerin kullanıldığı çalışmalarda bazı şantiyelerde mazot ve benzeri çözücü maddelerin el-kol veya ayakkabı temizliği için kullanıldığı görülmüştür. Çalışma alanlarında kimyasal maddelere maruz kalan çalışanlar temizlik amacıyla da kimyasal maddelerle temas kurmaktadır.

Resim 4.13. Çalışma Ortamındaki Uygunsuzluklar

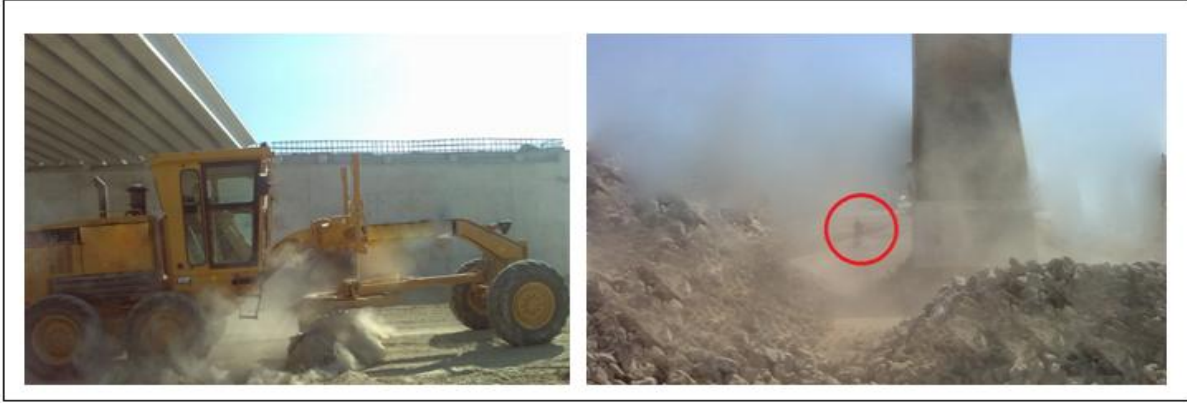
Yol şantiyelerinde oluşan en büyük tehlikelerden biri de çalışma ortamındaki tozdur. Çalışma ortamının çok büyük ve korunaksız olması nedeni ile çalışanlarının çoğunluğunun maruz kaldığı toza karşı çalışmalara uygun solunum maskeleri ve göz koruyucu donanımlar kullanılmalıdır. Şantiyelerde tozla mücadeleye yönelik herhangi bir çalışma yapılmadığı gibi çalışanların toz maruziyetini önleyecek ekipmanlarının olmadığı veya mevcut ekipmanı da kullanmadıkları görülmüştür.

Resim 4.14. Çalışma Ortamındaki Toz

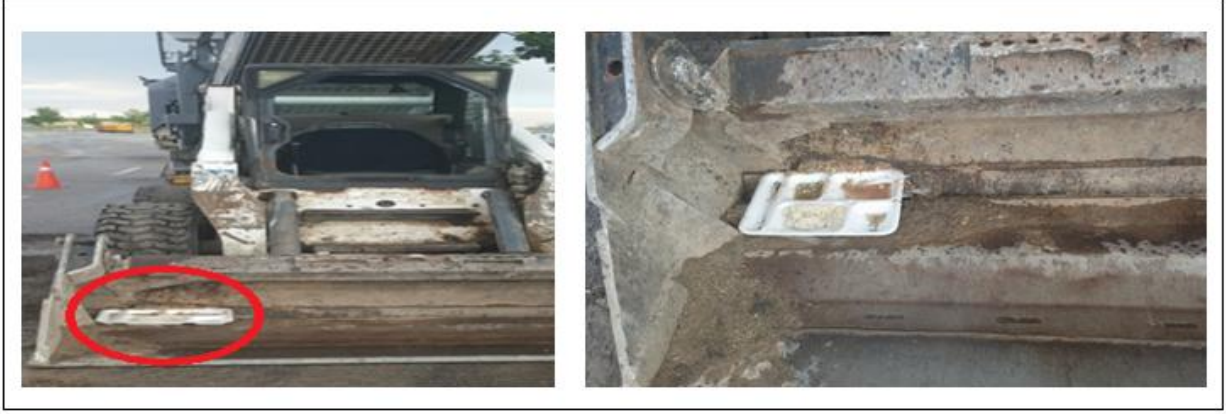
Çalışma ortamında yemek yenilmemesi, artıkların atılmaması sağlıklı bir çalışma ortamı oluşturulmasında büyük önem taşımaktadır. Şantiyelerde yenilip içilen madde artıklarının çalışma ortamında ve kullanılan araçların üzerinde bırakıldığı, bu durumun hem kullanılan araç ve çevresel kirliliğe hem de çalışan sağlığına yönelik tehlikelere neden olabileceği görülmüştür. Bu durum çalışan verimini azaltmakta, çalışan sağlığını tehdit etmektedir.

Resim 4.15. Çalışma Ortamındaki Atıklar

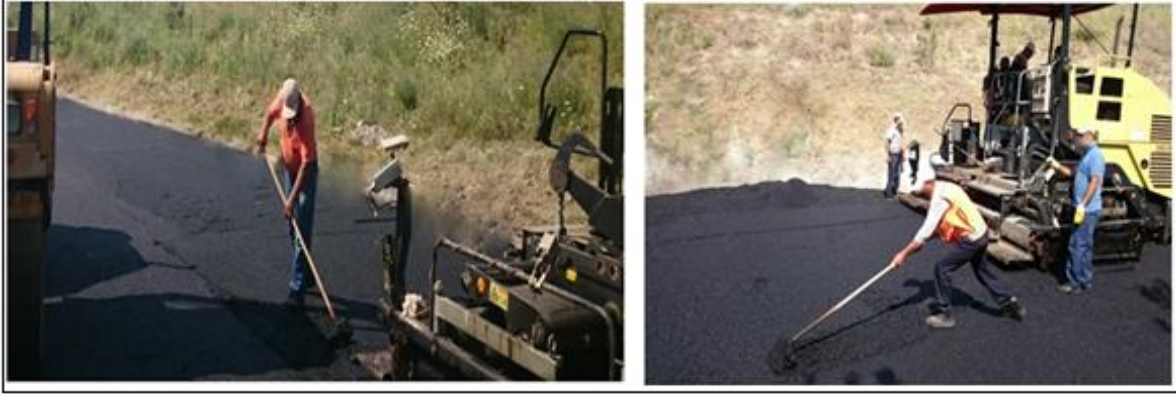
Asfalt serimi sürecinde özellikle koruyucu ayakkabıların kullanılmaması sonucu ciddi kazalar oluşabilmektedir. Yapılacak çalışmalarda sıcak asfalt buharının etkilerinden korunması amacıyla yönelik, çalışanların kimyasal partiküllerden korunabileceği uygun kişisel koruyucu maskeler kullanılmamaktadır. Kişisel koruyucu donanımların bakımsız veya eski olması ise yine oluşabilecek kazalarda çalışanların korunmasını engellemektedir.

Resim 4.16. Koruyucu Ekipmanlar Olmadan Sıcak Alanlarda Çalışılması

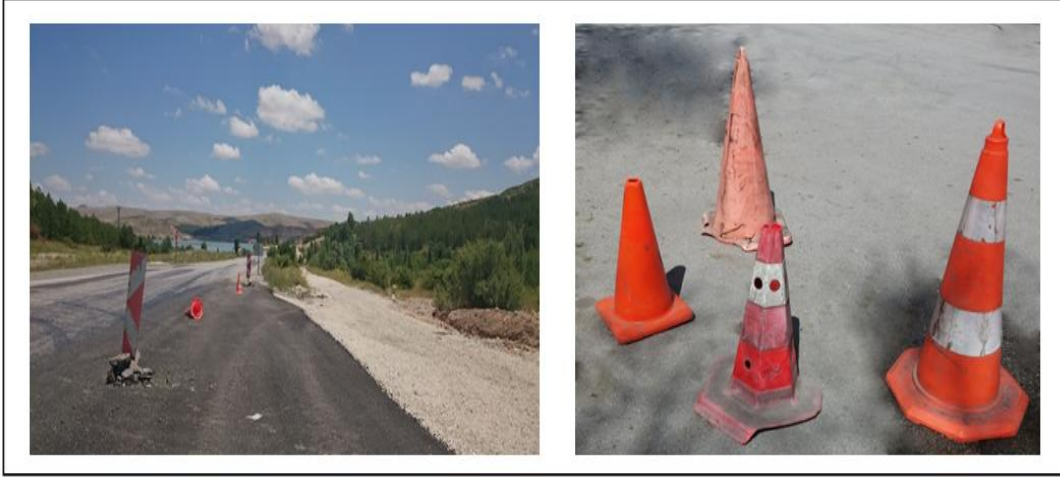
Uyarı levhalarının ve/veya konilerin dış etkiler neticesinde devrilmesi, aşınarak deforme olması, görülemez-fark edilemez durumda olması, temizliği ve bakımının yapılmaması, çalışma alanlarını sivil araç trafiğinden tam olarak ayırmaması neticesinde trafik faktörüne bağlı kaza risklerine neden olmaktadır. Tabela ve işaretleme ekipmanlarının taş, kaya gibi sert cisimlerle konumlandırılması bu ekipmanları daha tehlikeli hale getirmekte ve ek riskler oluşturmaktadır.

Resim 4.17. Uygun Olmayan Uyarıcı Ve Sınırlayıcı Ekipmanlar

Şantiyelerin geneline bakıldığında, saha içi ve çevresel güvenlik önlemlerinde yetersizlikler olduğu ve/veya uygunsuz yönlendirme ve uyarı ekipmanlarının kullanıldığı gözlemlenmiştir.
