**DOKUSUZ KUMAŞ ÜRETİMİ YAPAN
İŞLETMELERDE RİSKLERİN DEĞERLENDİRİLMESİ**

(İş Sağlığı ve Güvenliği Uzmanlık Tezi)

ANKARA-2016

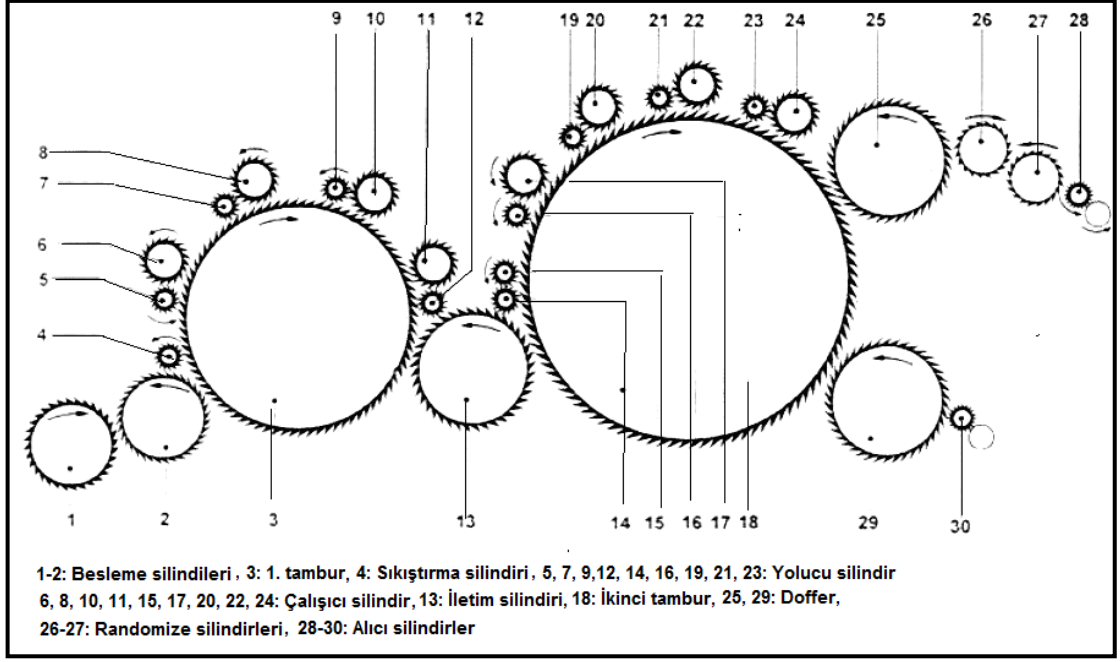
Şekil 2.4. Dokusuz kumaş üretiminde kullanılan tipik bir tarak [10]

Dokusuz kumaş üretiminde tarakla yapılan işlemin amacı liflerin bağlantılarını açarak tek lif haline getirerek paralelleştirmek, lif karışımlarının homojen olmasını sağlamak ve belirli bir gramaja sahip uniform tülbentleri elde etmektir. Bu işlemler, tarak makinesi boyunca art arda sıralanan üzeri dişlerle kaplı silindir vasıtasıyla gerçekleştirilmektedir. Dokusuz kumaş teknolojisinde taraklar; iplik üretimindekilerden farklı olarak modifiye edilmiş olup, çok farklı dizilim ve ayarlarda tarak makineleri mevcuttur. Şekil 2.4.'te dokusuz kumaş üretiminde kullanılan bir tarak örneği görülmektedir [10].

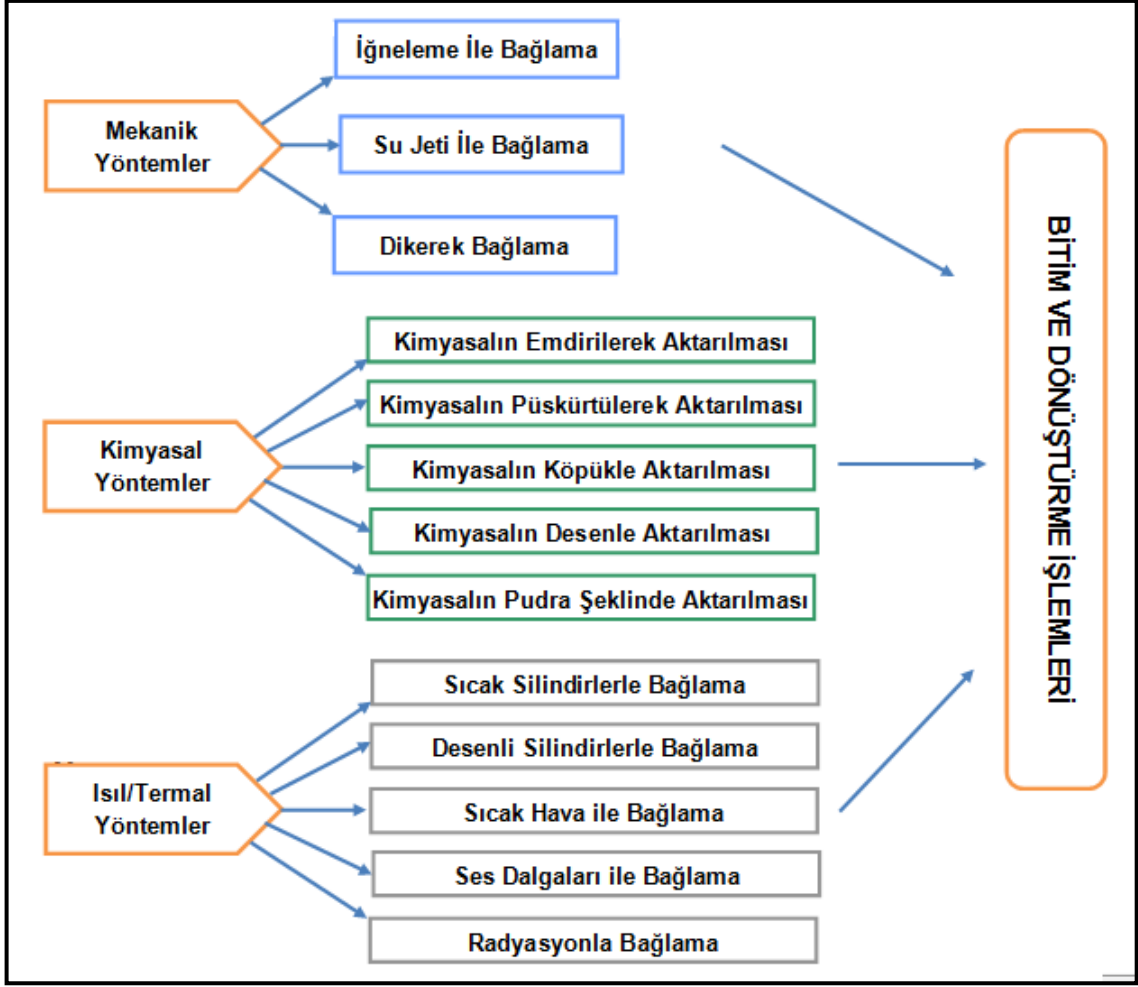
Şekil 2.11. Doku bağlama yöntemleri [6, 7, 11]

Doku serme yöntemlerinden biri kullanılarak oluşturulan tülbentler; çeşitli bağlama yöntemleri kullanılarak sağlamlaştırılmaktadır. Bu bağlama yöntemlerinde; lifler birbirine dolaştırılarak bağ kurabileceği gibi, ısı ve çeşitli kimyasalların etkisi ile birbirine tutundurulabilmektedir. Şekil 2.11.'de farklı bağlama yöntemleri topluca görülmektedir.

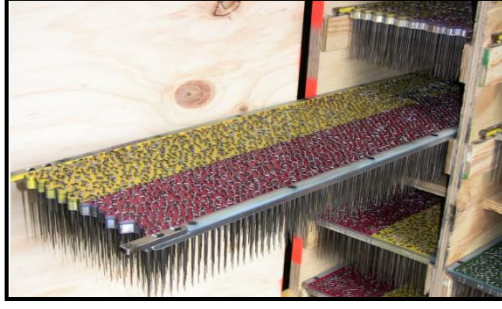
a) İğne Plakası

Destekleme görevi yapan alt plaka ile sıyırma görevi gören üst plaka arasından tülbent beslenmesi gerçekleştirilmektedir (Şekil 2.14.b,c). Adı geçen iki plaka arasındaki boşluk beslenen tülbent kalınlığı ve iğneleme sırasında tülbende uygulanacak basınca bağlı olarak ayarlanmaktadır. Alt plaka, tülbentin alt kısmında yer alarak, iğnenin (Şekil 2.14.d) tülbende battığı durumda tülbendi desteklemektedir. Üst plaka ise; iğnelerin yukarı hareketi esnasında tülbendi tutarak iğnelerin tülbentten çıkmasını sağlamaktadır. Her iki plaka üzerinde iğnelerin geçişinin yapılacağı, karşılıklı delikler bulunmaktadır.

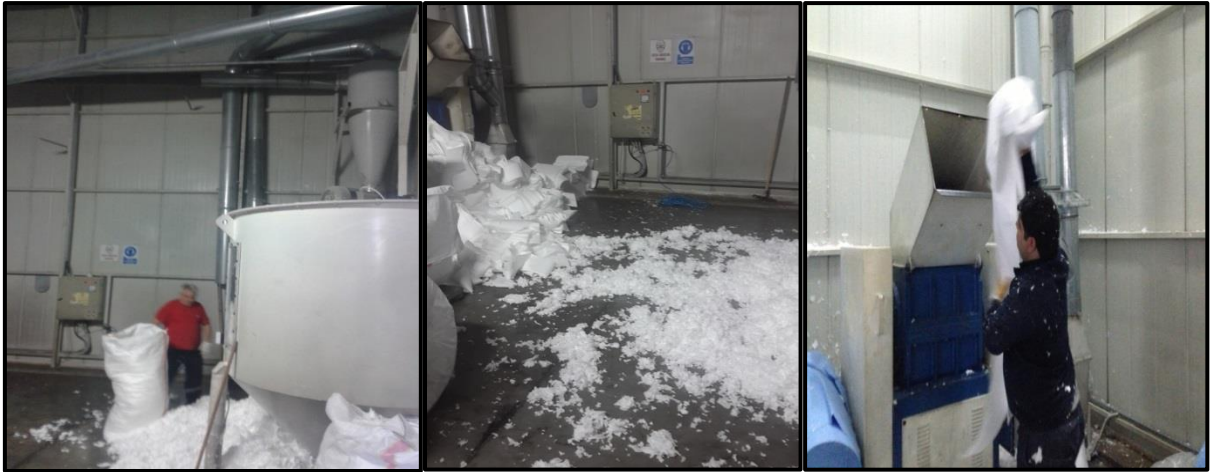
Telef kırma işleminde tespit edilen bir diğer tehlike de parça kumaşların telef kırma makinesine beslenmesi işleminde makine besleme ağzının yüksekte olması ve çalışanın işini yapabilmesi için bu besleme ağzına sürekli uzanmasını gerektirmesidir (Resim 4.2.c).

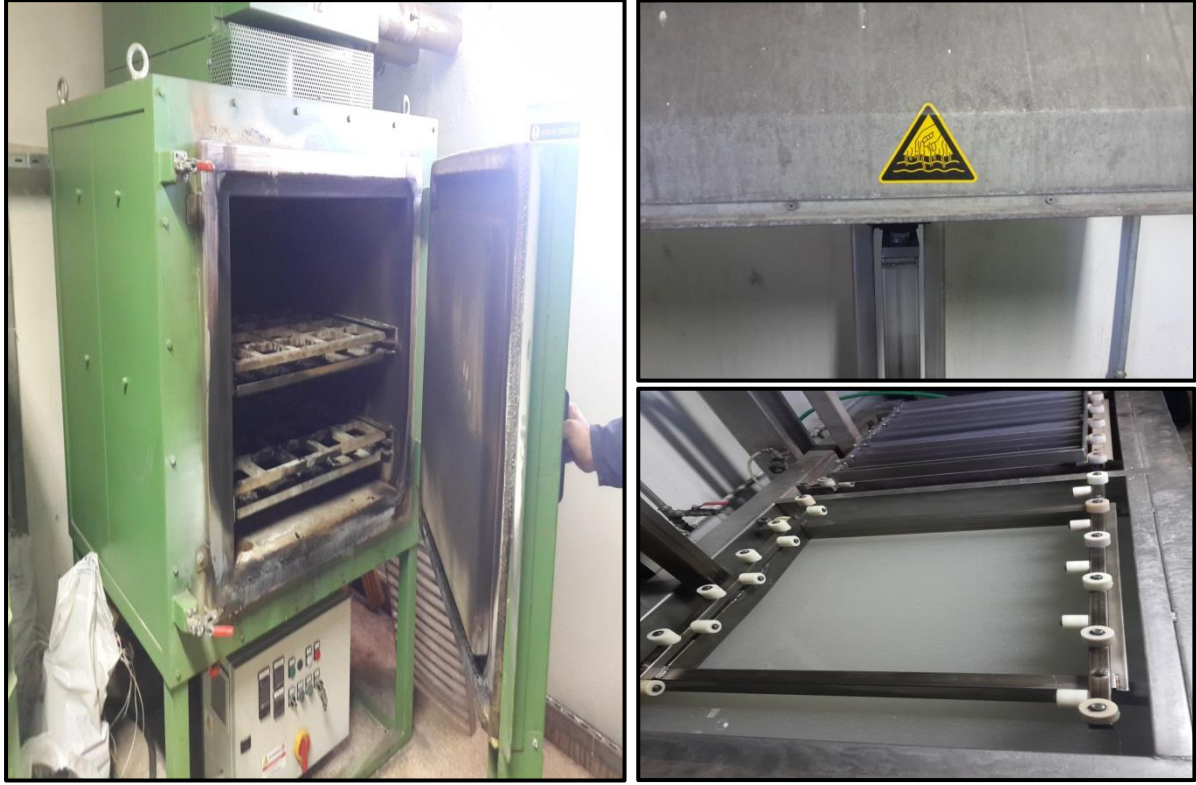
Fırında temizleme sonrası yapılan ultrasonik temizleme işlemlerinde ortaya çıkan sıcak buhar da bu işlemleri yapan çalışanlar için tehlike arz etmektedir (Resim 4.4.b).

(a) (b)
Resim 4.4. Düze temizleme fırını ve ultrasonik temizleme makinesi

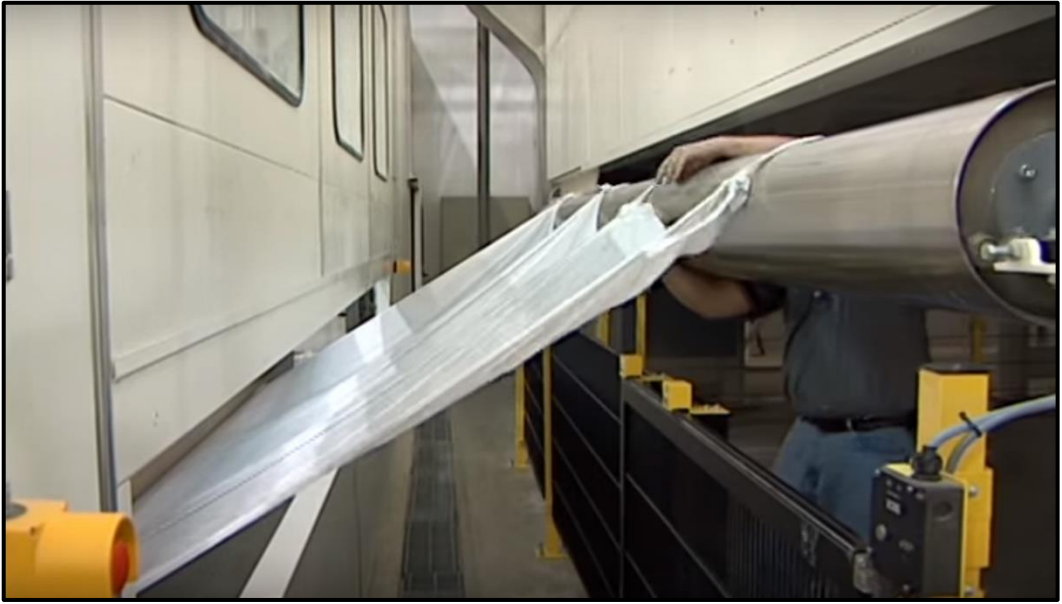
Çalışmanın gerçekleştirildiği işletmelerde üretimin ilk aşaması olarak makine çok düşük devirde çalıştırılarak kumaşa çalışanlar elleri ile yön vererek hareketli silindirler arasından geçirmek suretiyle kumaş izlemesi istenen yola yerleştirilmektedir (Resim 4.5.). Bu işlem sırasında makinenin devrinin yeteri kadar düşük olarak ayarlanamaması, hareketli silindirler arasından kumaşa yol verilirken çalışanların koordineli bir şekilde çalışmaması ve makinenin üzerine çıkılması gereken durumlarda dengesiz ve desteksiz duruşlar çalışanlar için tehlike teşkil eden durumlardır.

Resim 4.5. Kılavuz kumaş besleme (kumaşa yol verme) işlemi

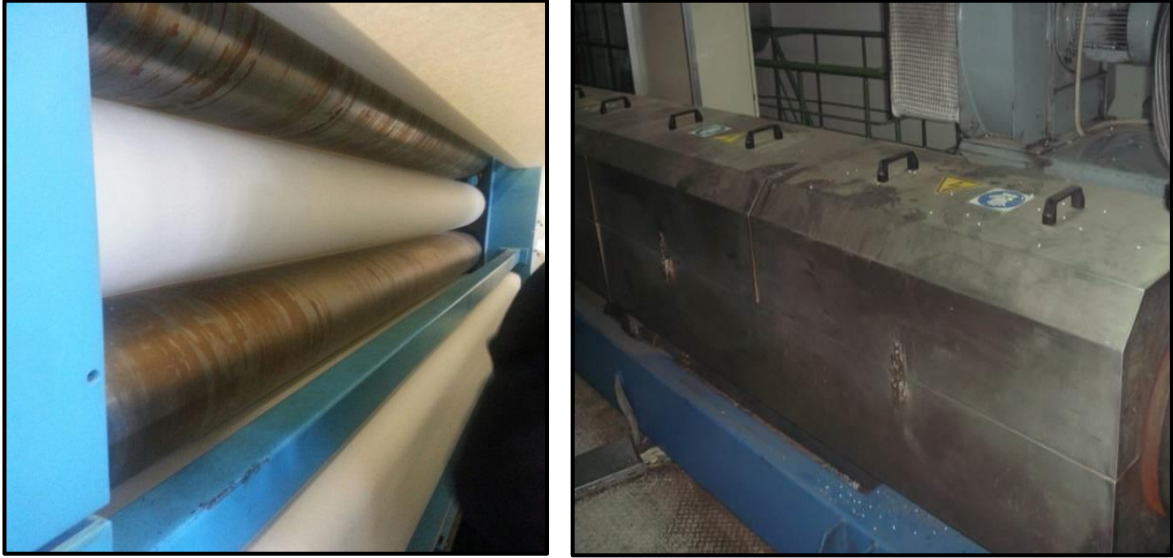
Ana proses işlemlerinde hareketli aksam kaynaklı kazalar ile birlikte en sık görülen kaza nedeninin ekstrüder, pompa ve makinelerin yağ kazanları gibi parçalara sıcakken uygun kişisel koruyucu donanımlar kullanılmaksızın dokunulması veya müdahale edilmesi olduğu tespit edilmiştir. Ayrıca sıcak silindirler ile doku bağlama yönteminin uygulandığı işletmelerde yüzey sıcaklığı 300 °C sıcaklık seviyelerine kadar ulaşabilen silindirler de uygun koruyucuların kullanılmaması halinde ciltte ciddi yanma riskine sebep olabilecek tehlikelerdendir (Resim 4.9.).

Resim 4.9. Yüksek yüzey sıcaklığı tehlikesi arz eden ana proses unsurları

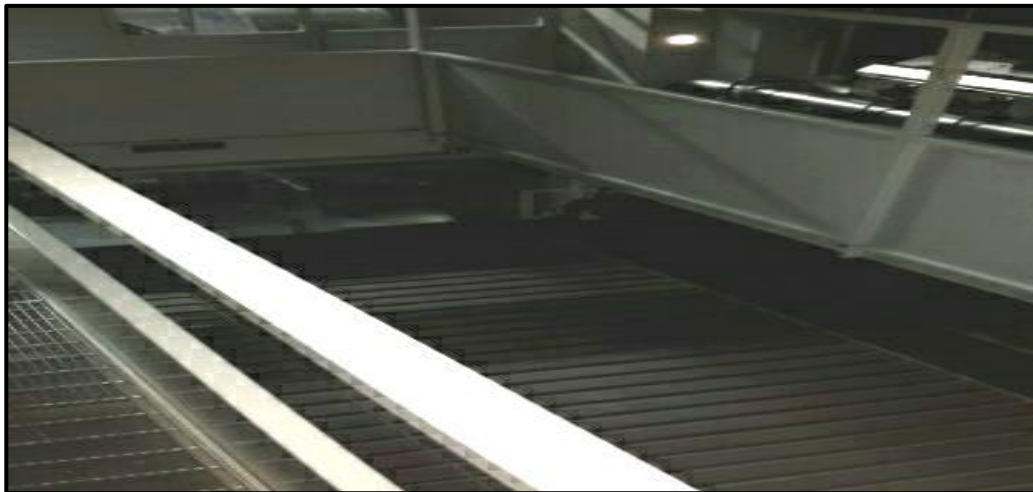
Ana proses unsurlarından geniş konveyörlerin de çalışanlar açısından ciddi bir tehlike unsuru olduğu gözlemlenmiştir. Konveyör üzerinde ilerleyen kumaşın yukarıdan gözlemlenmesi sırasında fotoğrafta da görüleceği üzere akan kumaşın üzerinde herhangi bir kafesli muhafaza ya da kapak olmaması çalışanın yukarıdan konveyör üzerine düşmesi riskini ortaya çıkarmaktadır (Resim 4.10.).

Resim 4.10. Kafesli muhafazası bulunmayan konveyör

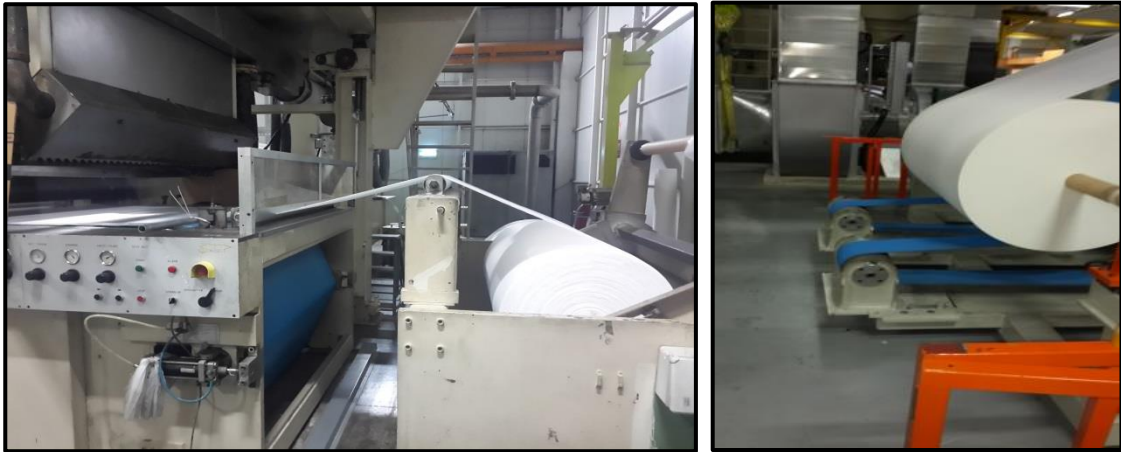
Resim 4.11. Kumaş sarma makinelerinde muhafazası bulunmayan sarım üniteleri

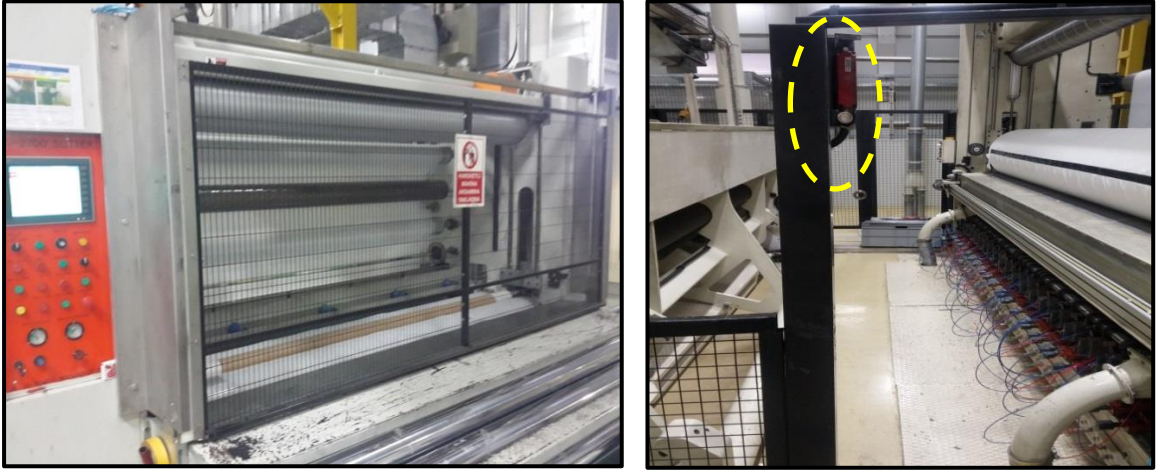
Resim 4.12. Kumaş sarma makinelerinde sarım ünitelerine uzuv kaptırma riskini önlemeye yönelik kafesli muhafaza ve makineyi durduran harekete duyarlı sensör sistemi uygulamaları

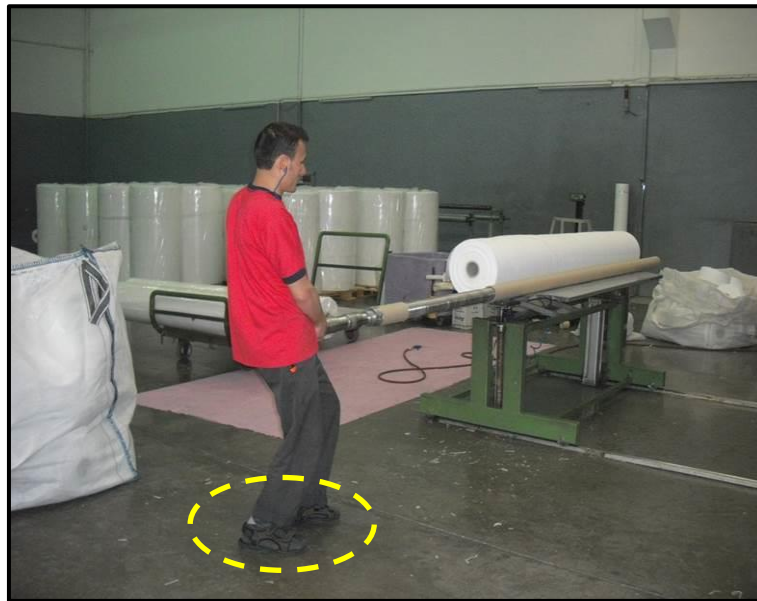
Makine millerinin ağır olması ve bu miller üzerine yerleştirilen kumaş bobinlerinin mil üzerine yerleştirilmesi ve çıkarılması işlemleri çalışanlar için tehlike arz eden etmenlerdir. Bazı makinelerde bobinlerin makine mili üzerine yerleştirilmesi ve çıkarılması işlemlerinin otomasyon sistemleri tarafından yapıldığı ve çalışanın müdahalesinin söz konusu olmadığı gözlemlenmiştir. Ancak otomasyon sistemi bulunmayan makinelerde bu işlemler Resim 4.13.'te görüldüğü üzere çalışanlar tarafından yapılmaktadır. Bu işlemlerin en az iki çalışan ile yapılması gerektiği aksi takdirde ağır milin düşmesi ya da parmak/el sıkışması sonucu yaralanma riskinin ortaya çıktığı tespit edilmiştir. Bu işlemler esnasında uygun koruyucu ayakkabı giyilmemesi de muhtemel ayak ezilmesi riskine sebebiyet vermektedir.

Resim 4.13. Makine milinin bobin içinden çıkarılması işlemini tek çalışanın yapması ve uygun koruyucu ayakkabı giyilmemesi tehlikeleri

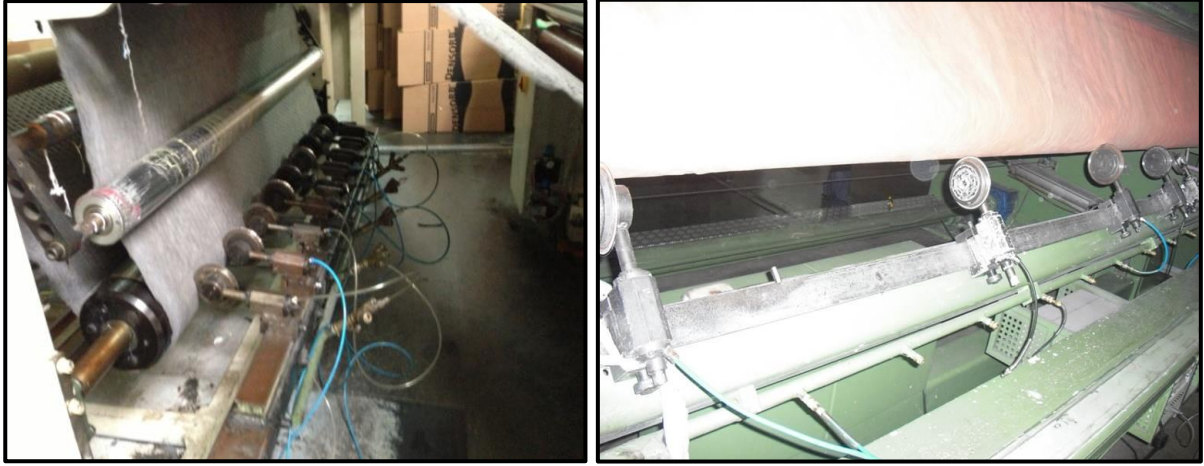
Resim 4.14. Kumaş kenar kesim ve dilimleme işlemlerinde kullanılan muhafazasız döner bıçaklar

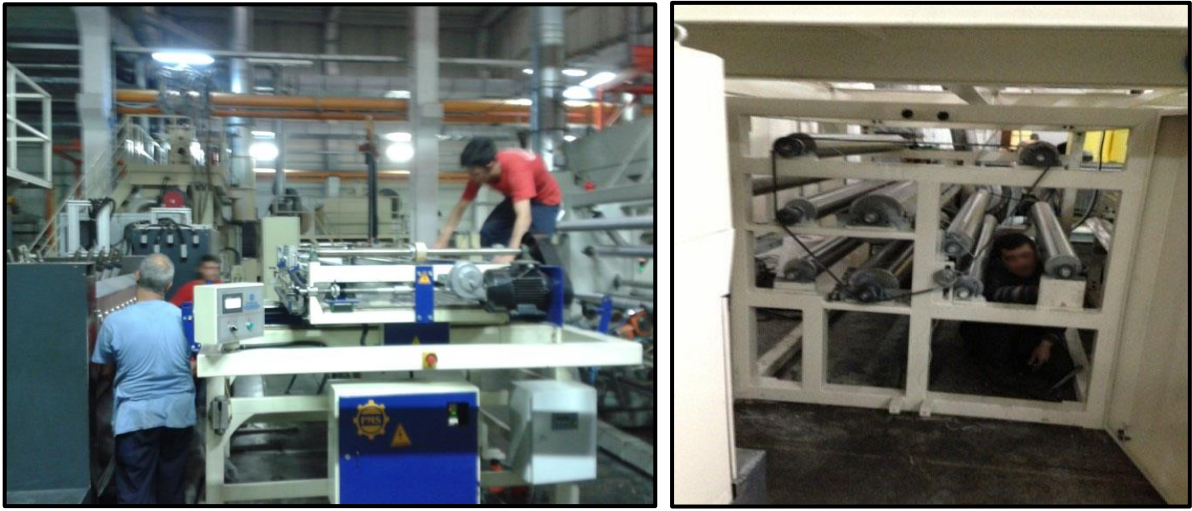
Resim 4.16. Makinenin durdurulmadan bakım onarım işlerinin yapılması durumunda tehlike teşkil edebilecek döner aksamlar

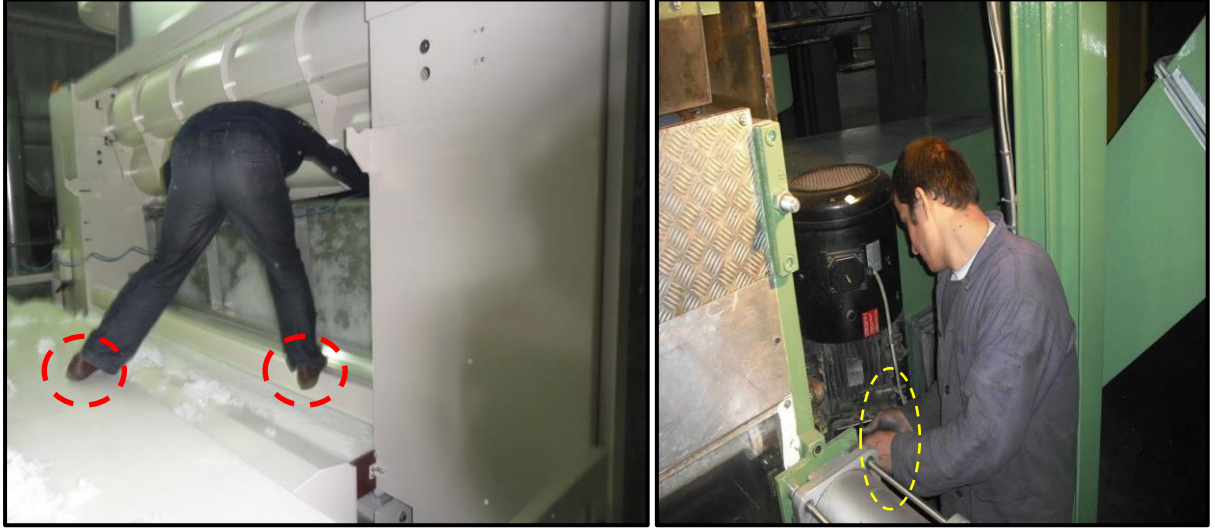
Resim 4.17. Bakım onarım işlerinde uygun kişisel koruyucu donanım kullanılmaması

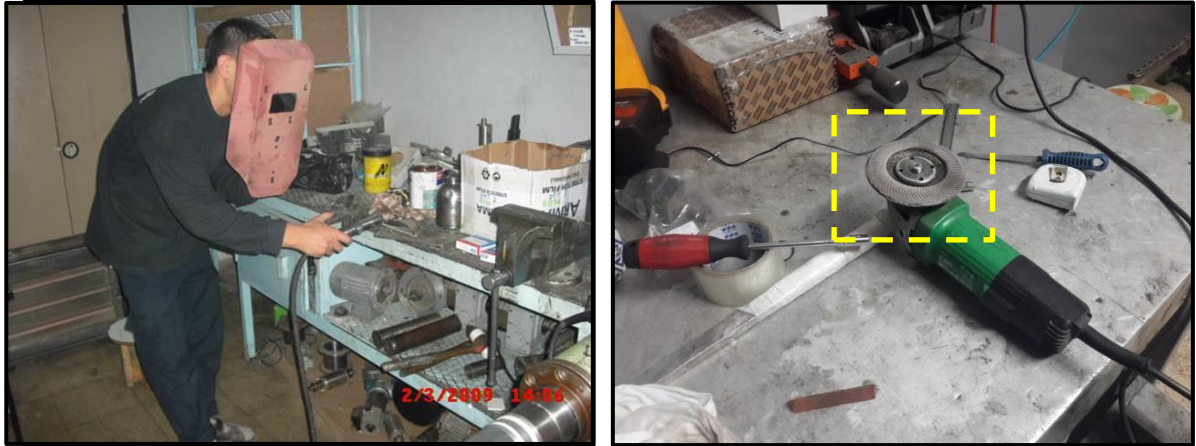
Resim 4.18. Bakım atölyelerinde kaynak işlerinde uygun kişisel koruyucu donanım kullanılmaması ve kesim işlerinde kullanılan muhafazasız ekipmanlar

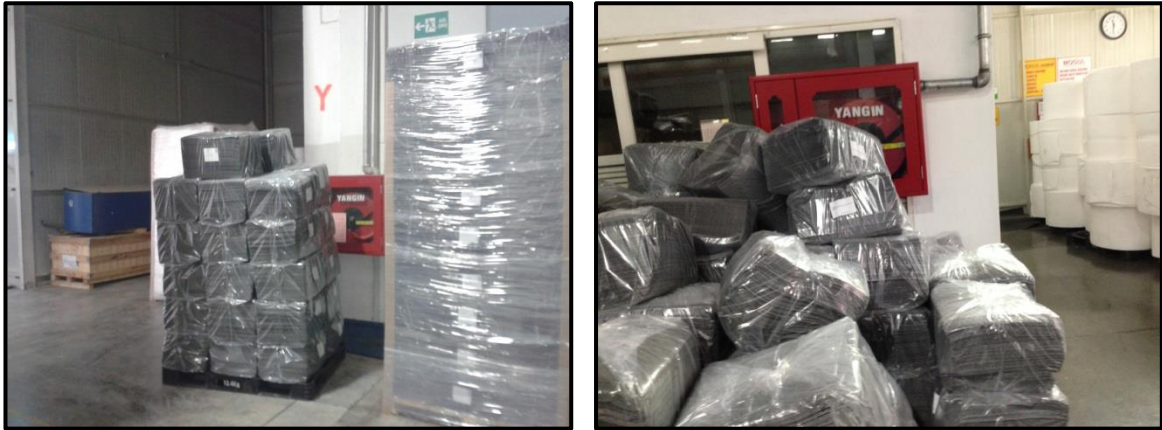
Yangın söndürme ekipmanlarının önlerine Resim 4.19.'daki gibi malzeme konulması ve bu ekipmanların periyodik kontrollerinin yapılmaması da belirlenen tehlikelerdendir.

Resim 4.19. Yangın söndürme ekipmanlarının önlerine malzeme konulması

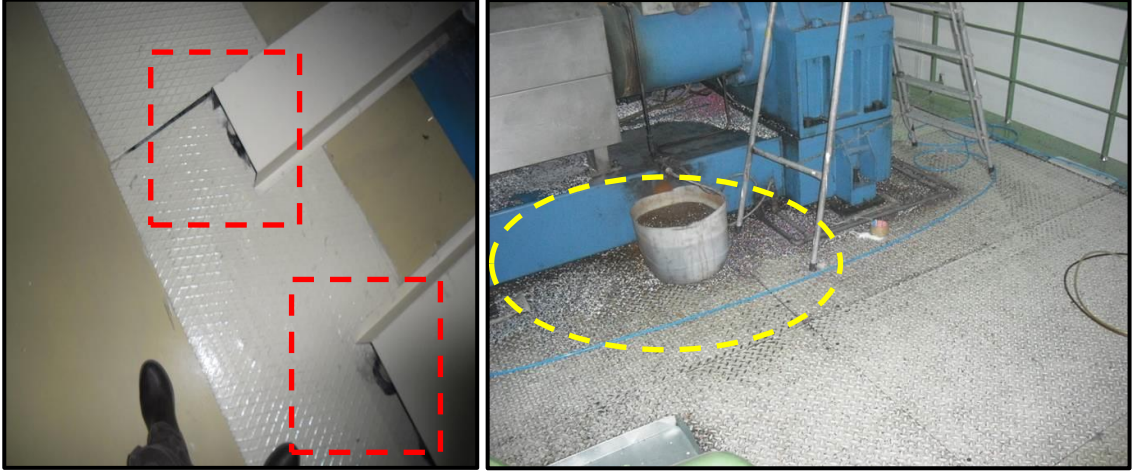
Resim 4.20. Zeminde seviye farklılıklarının uygun işaretlemeler ile belirgin hale getirilmemesi ve granül hammaddenin çalışma alanlarında zemine dökülmesi

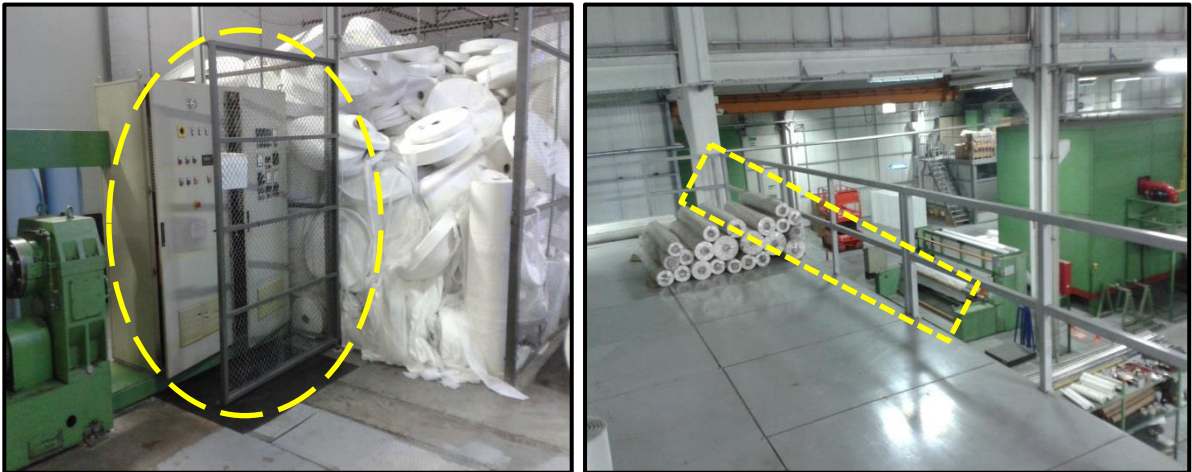
Resim 4.21. Çalışma alanlarında sonradan oluşturulmuş istifleme bölümlerinde tehlikeler

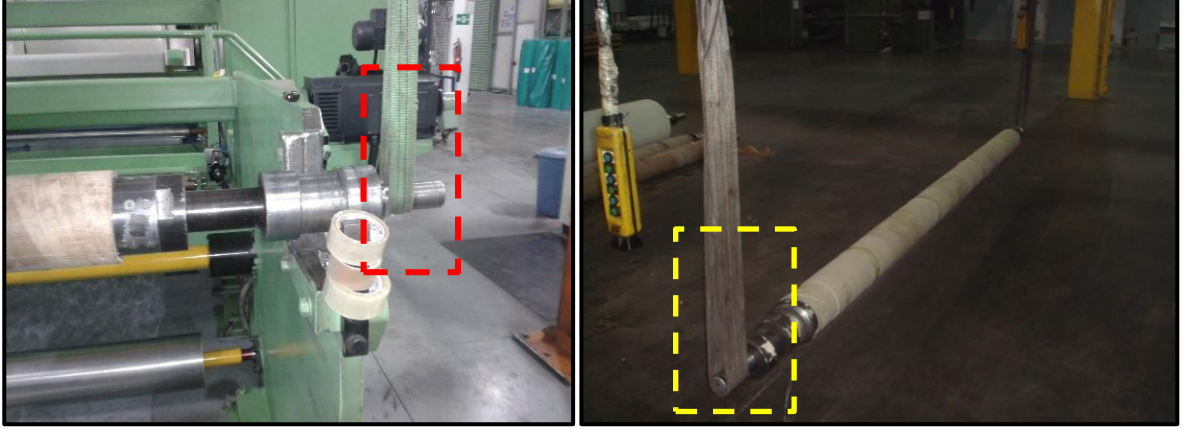
Resim 4.22. Vinç ile yük taşıma işlerinde yükün vinç kemerinden sıyrılarak düşme riski

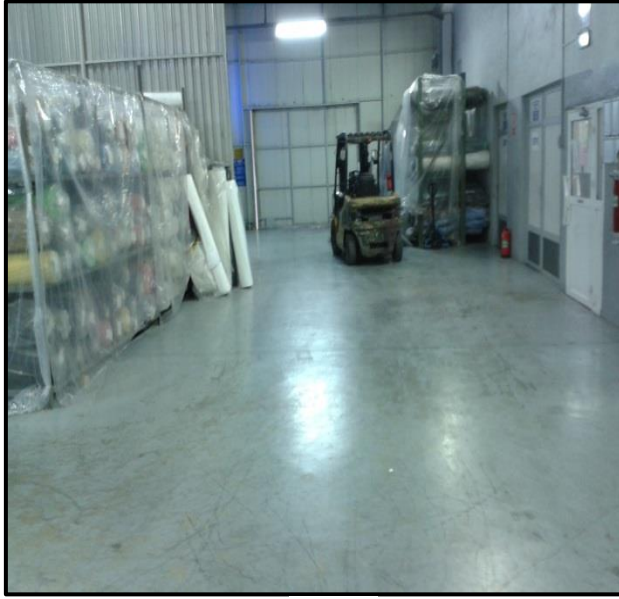
(a)

veya zemine uygun malzeme ile belirlenmiş olup zamanla bu sınırların silinmiş olması da gözlemlenen diğer tehlikelerdir (Resim 4.24.a).

Resim 4.24. Forklift yollarının belirlenmemiş olması ve forklifte yükün güvensiz yüklenmesi

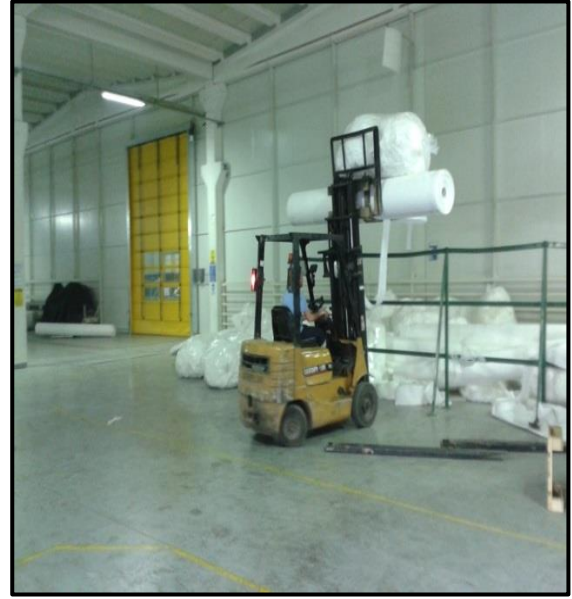
(b)

İşletme içinde forklift kullanımının da beraberinde getirdiği birçok tehlike mevcuttur. Forkliftleri yetkisiz personelin kullanması, işletme içi hız limitlerine riayet edilmemesi, forkliftlerin acil kaçış yolları üzerine park edilmesi, forkliftler üzerindeki sesli ve ışıklı ikaz sistemlerinin çalışmaz durumda olması ve forkliftlere yüklenen yüklerin dengesiz ve sürücünün görüşünü engelleyecek vaziyetlerde yerleştirilmesi tespit edilen tehlikelerdendir (Resim 4.24.b). Üretim hattının etrafındaki alanlarda forklift ve yaya yollarının belirlenmemiş

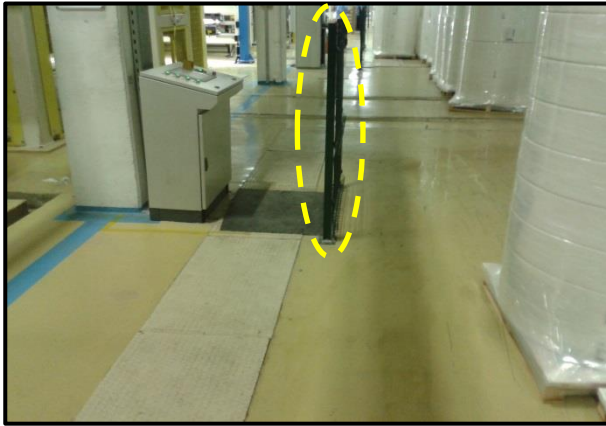
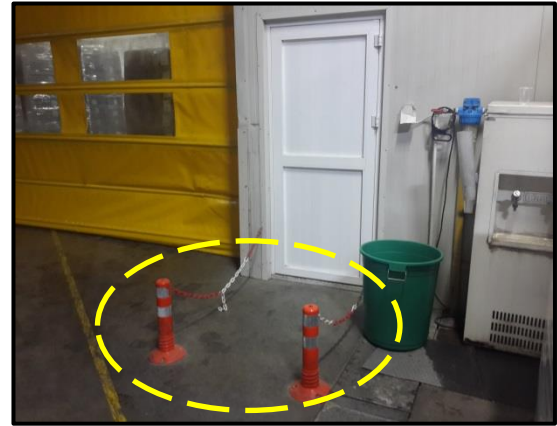
İşletme içindeki kapı çıkışlarında forkliftle karşılaşma riski ve makine operatörlerinin makine kumandalarında çalışırken forklift çarpması risklerine karşı işletmelerin önleyici faaliyet olarak yerine getirdikleri uygulamalar Resim 4.25.'te gösterilmiştir.

Resim 4.25. Forklift çarpma riskine karşı çalışanların korunmasına yönelik uygulamalar

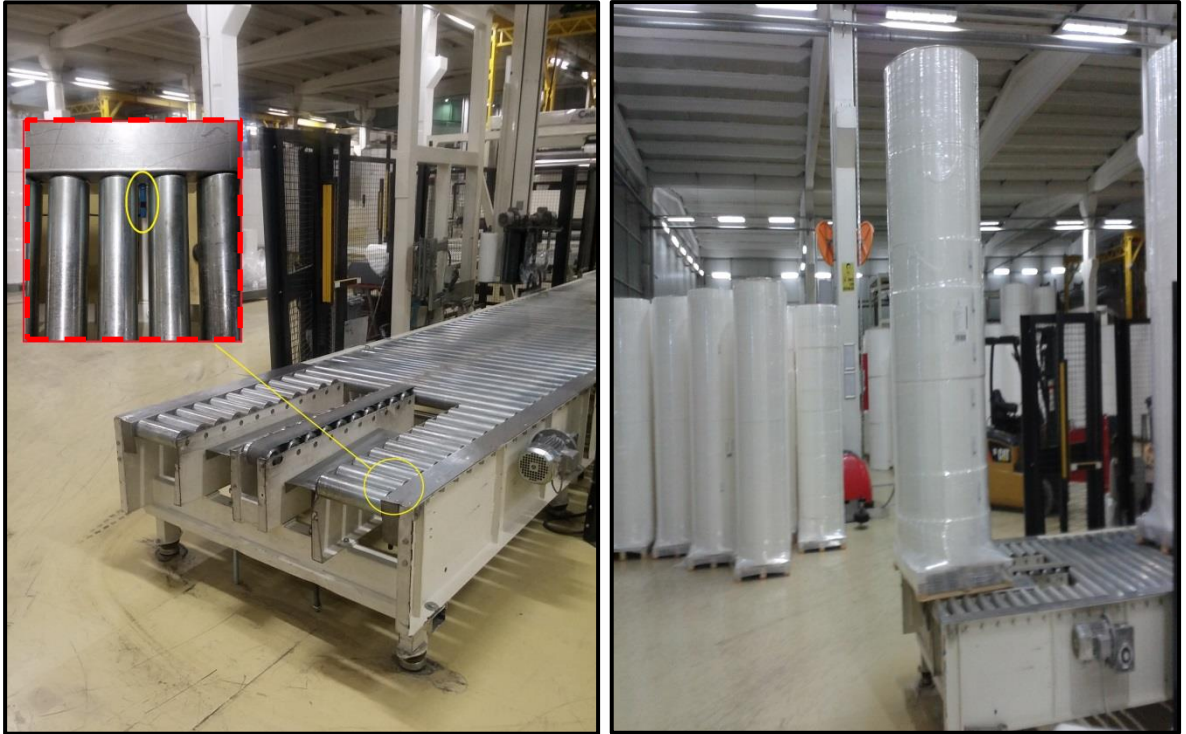
Resim 4.28. Paketlenmiş kumaş rulosu konveyör sonuna geldiğinde konveyörü durduran sensörlü sistemler

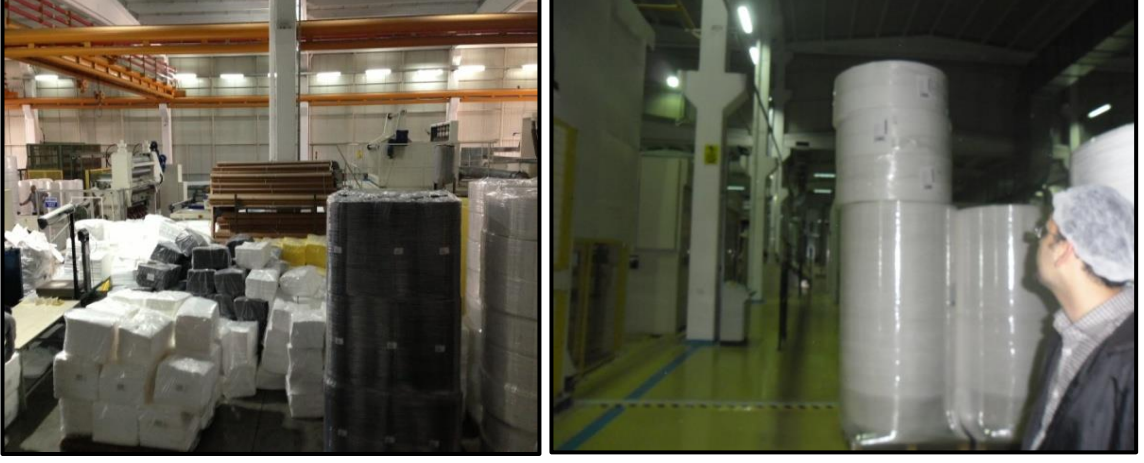
zamanında sağlanamaması ve forklift yollarına yapılan istiflemelerden dolayı forklift kazaları bu riskler arasında gösterilebilir.

Resim 4.30. Üretim alanlarında malzeme ve ürün istiflenmesi

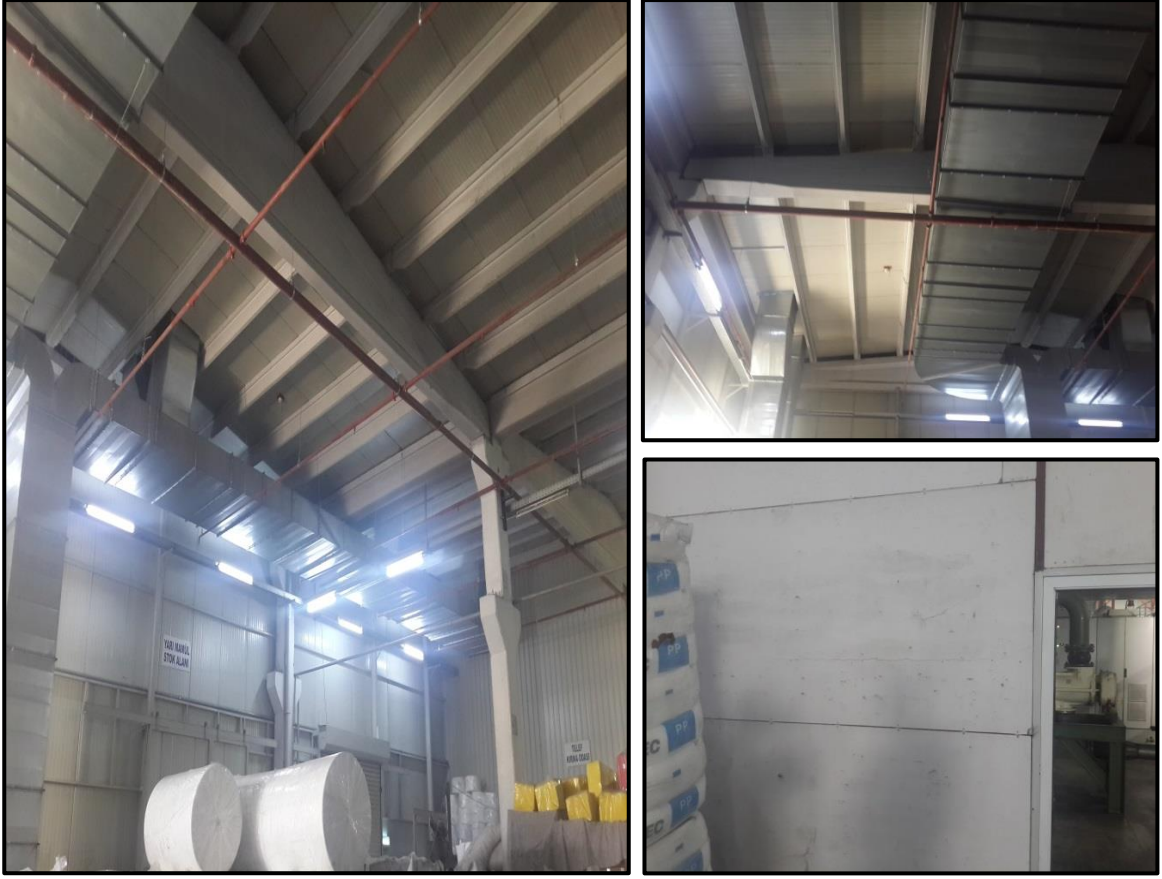
Resim 4.31. Depo alanlarında alev dedektörleri, sprinkler tipi yangın söndürme sistemleri ve yanmaz malzemenen duvar kaplama uygulamaları

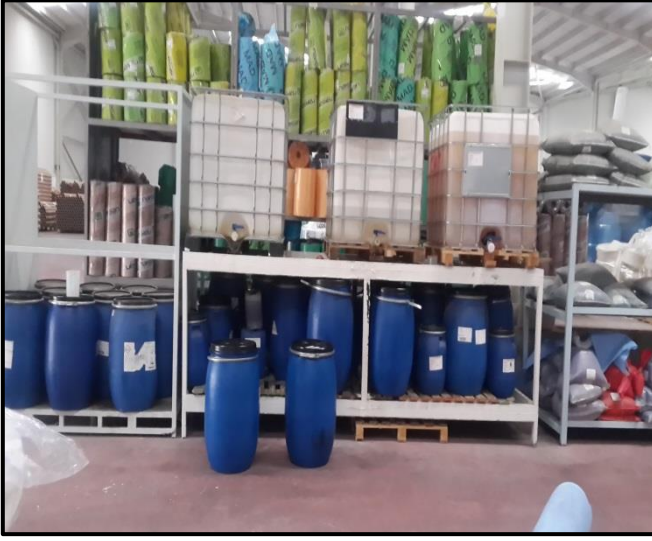
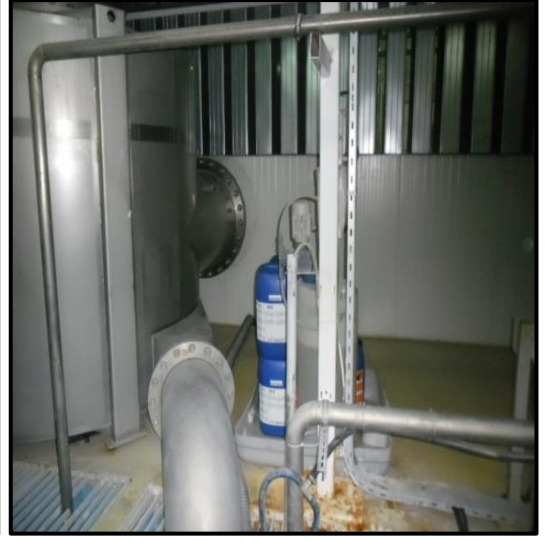
Çalışmanın yapıldığı işletmelerin bazılarında kimyasallar için ayrı bir depolama alanı oluşturulmadığı gözlemlenmiştir. Kullanılan kimyasalların işletme içerisinde farklı alanlarda istiflendiği ya da hammaddeler, ürünler ve diğer malzemeler ile birlikte depolandığı ve bu alanlarda depolanan kimyasalların güvenlik bilgi formlarının bulunmadığı tespit edilmiştir. Bu durum kimyasalların birbirleri ile etkileşimi sonucu yangın ve patlama riskini ve tekstil ürünleri ile birlikte depolamalarda yangının çok hızlı bir şekilde yayılması riskini ortaya çıkarmaktadır. Resim 4.32.'de işletmelerde görülen kimyasalların uygunsuz istiflenme örnekleri görülmektedir.

Resim 4.32. Kimyasalların diğer malzeme/ekipmanlarla birlikte depolanması, güvenlik bilgi formlarının bulunmaması ve kimyasalların depolanması için uygun alanlar oluşturulmaması

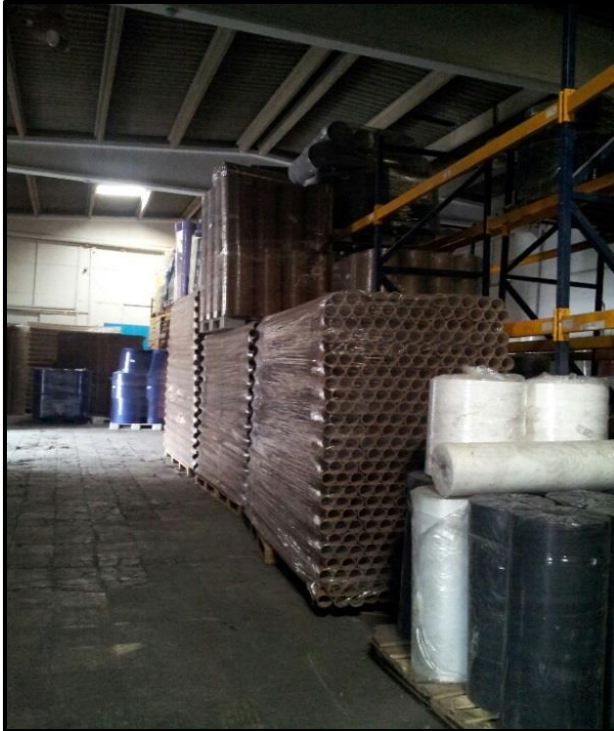
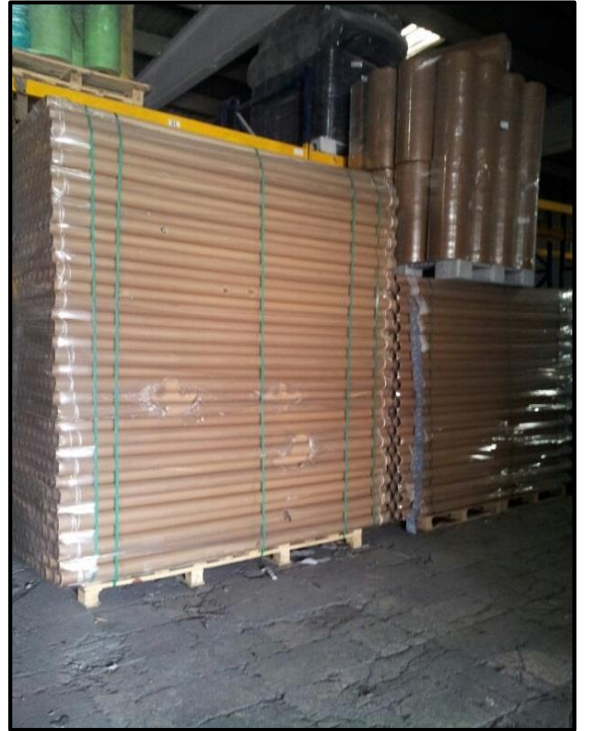
Depolama alanlarının yetersiz olması sebebiyle mevcut depo alanlarında da yüksek istifleme problemleri tespit edilmiştir. Böyle yüksek istiflemeler malzeme düşmesi sonucu etraftaki çalışanlara zarar verme riskini ortaya çıkarmaktadır (Resim 4.33.).

Resim 4.33. Üst üste istiflenen malzemeler

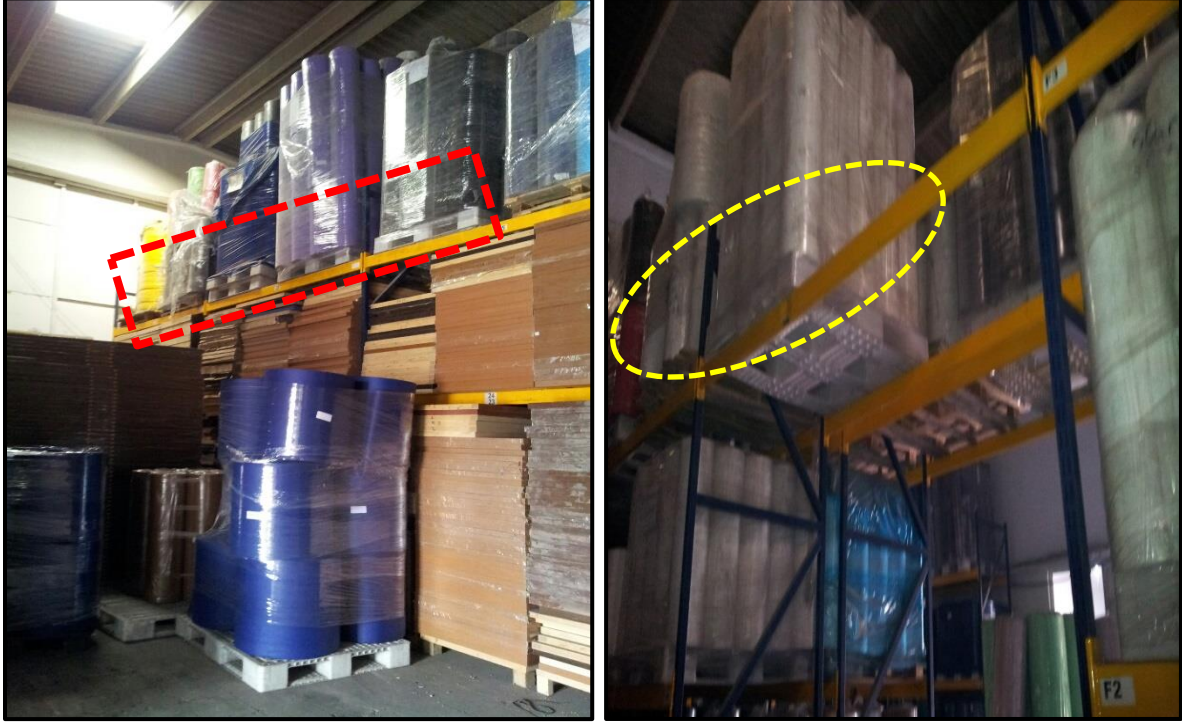
Resim 4.34. Raf sistemlerinde istiflemelerde raflarda raylı sistemli korkuluk bulunmaması

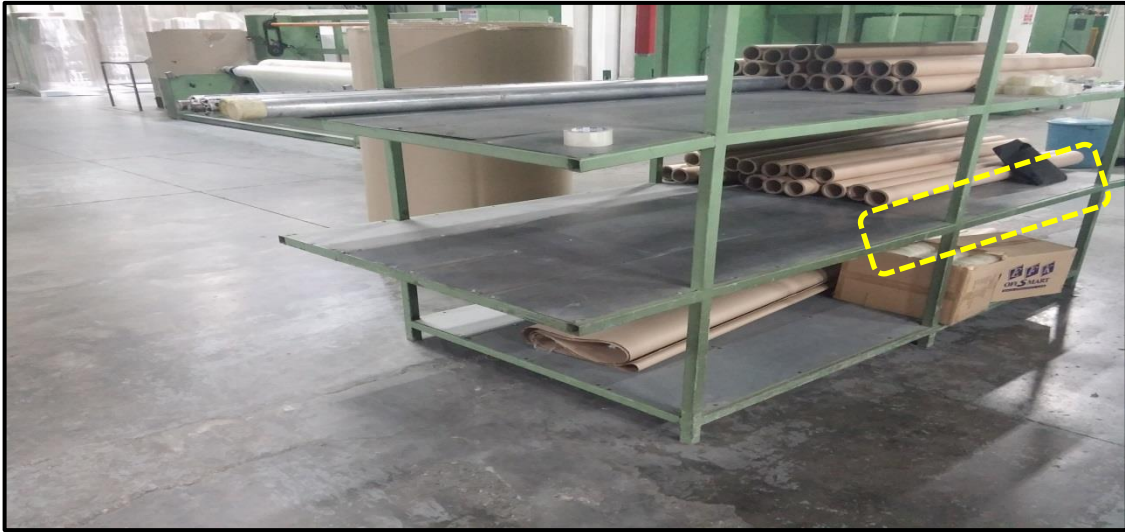
Resim 4.35. Silindirik yapıdaki malzemelerin istiflenmesinde raflarda yuvarlanarak düşmeyi önleyen etekliklerin bulunmaması

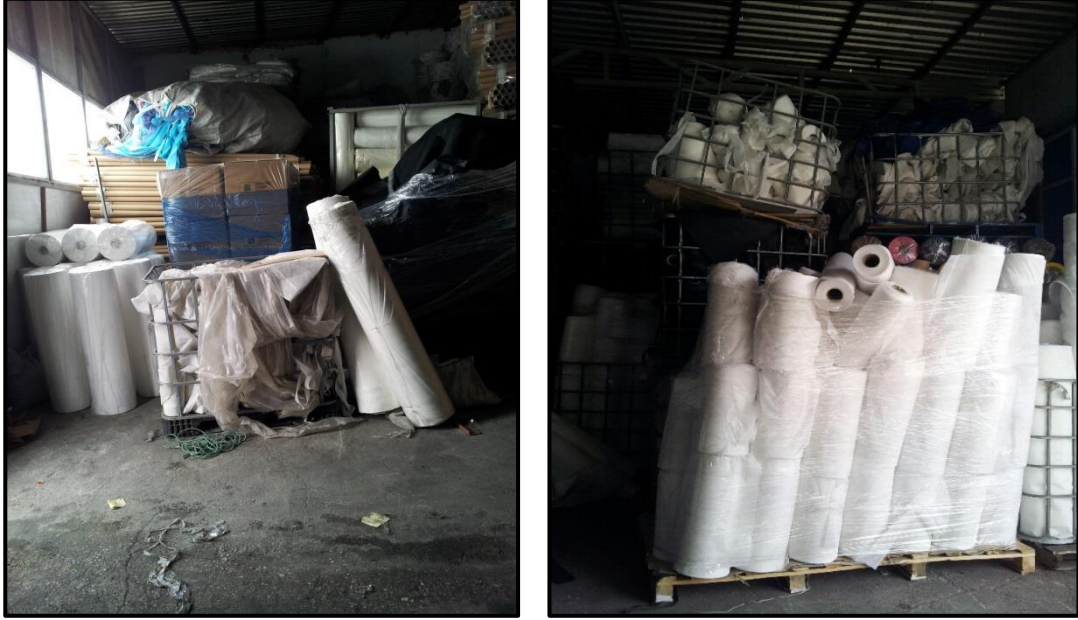
Resim 4.36. Düzensiz istifleme

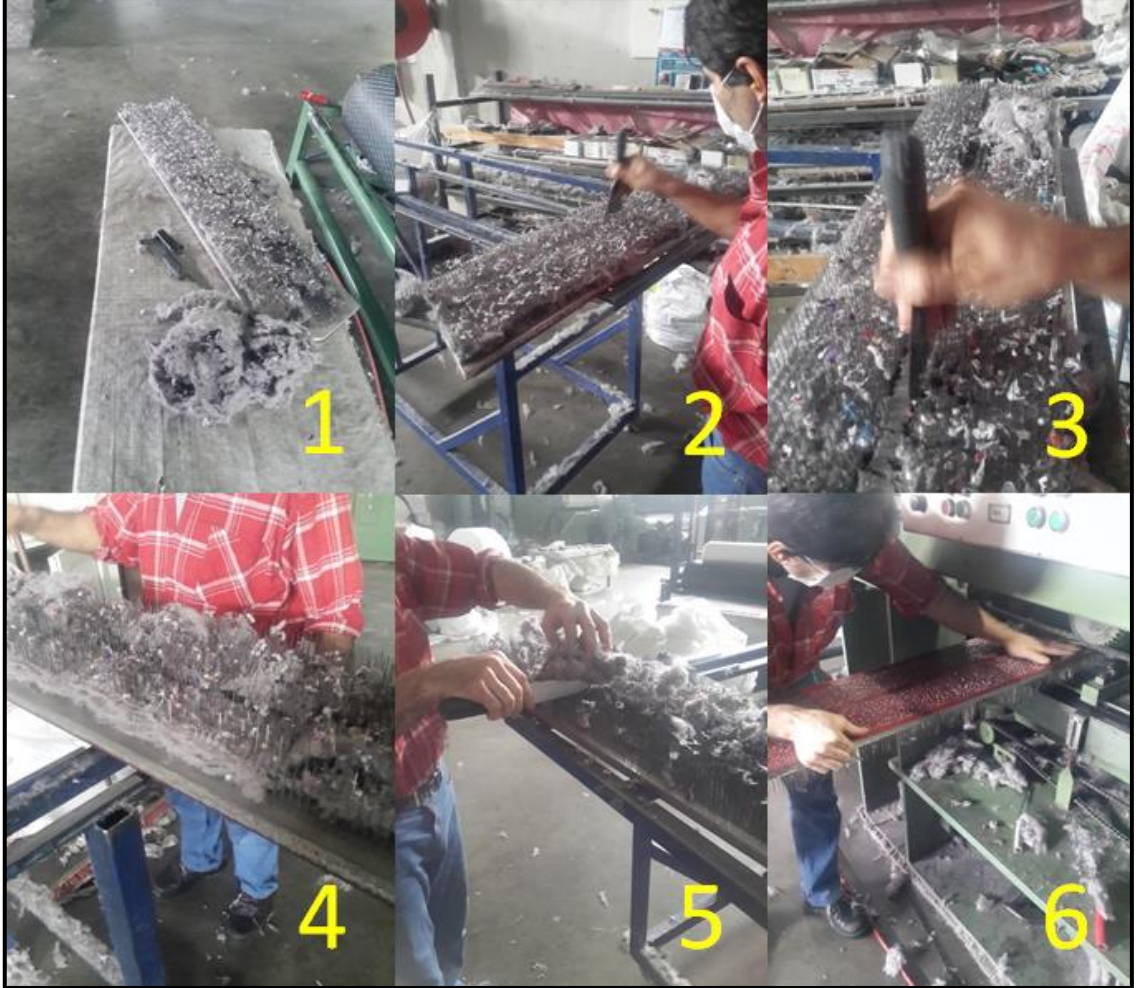
Resim 4.38. İğneli plaka temizleme işlemi aşamaları
