**DOKUSUZ KUMAŞ ÜRETİMİ YAPAN
İŞLETMELERDE RİSKLERİN DEĞERLENDİRİLMESİ**

(İş Sağlığı ve Güvenliği Uzmanlık Tezi)

ANKARA-2016

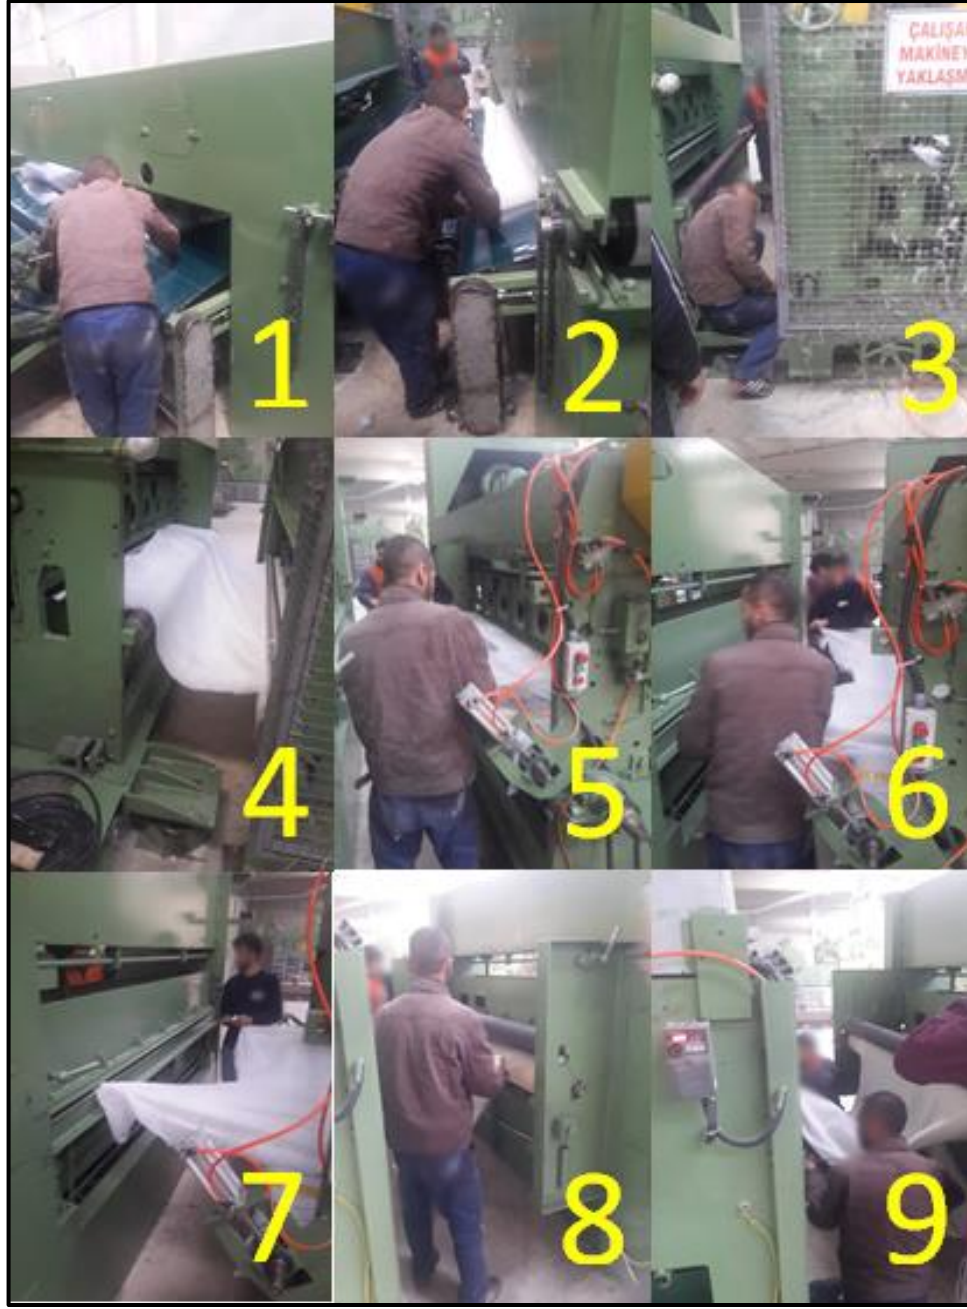
Resim 4.39. Kılavuz kumaş besleme (kumaşa yol verme) işlemi aşamaları

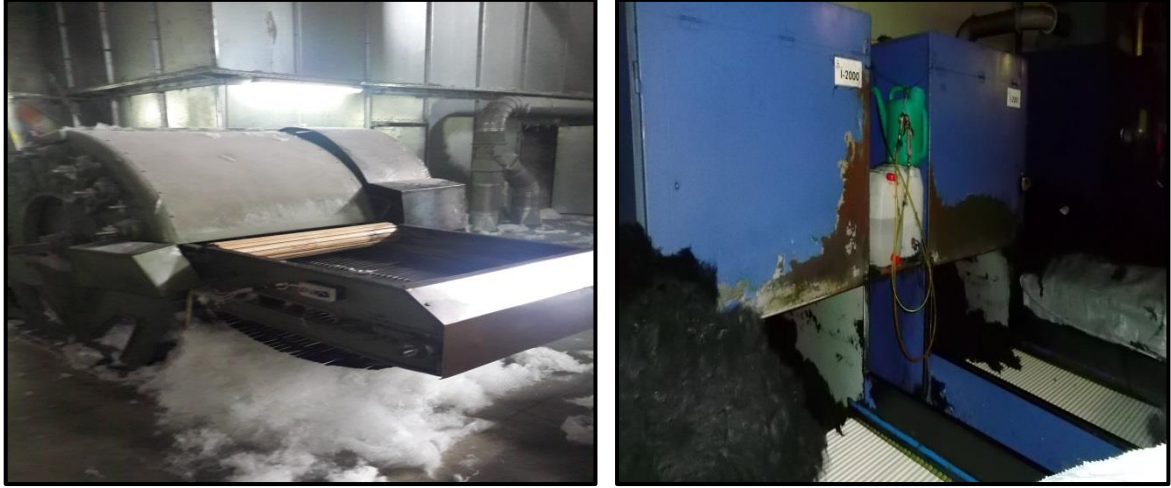
Çalışmanın yapıldığı işletmelerde balyalar halinde gelen elyaf hammaddeler ilk olarak harman hallaç makinelerinde açılıp karıştırılır. Bu bölümlerde hammaddelerin harman hallaç makinelerine beslenmesi sırasında ortaya çıkan lifsi tozlar ve uçuntular pamuk tozuna bağlı olarak ortaya çıkan bisinoz gibi solunum rahatsızlıkları riskini beraberinde getirmektedir (Resim 4.40.a). Bu bölümlerde lokal havalandırma sistemlerinin bulunmadığı ve çalışanların da çoğunlukla solunum koruyucu kullanmadıkları tespit edilmiştir.

Bazı işletmelerde elyaf açma işlerinde statik elektriği önlemek için harman yağı gibi kimyasallar kullanılmaktadır (Resim 4.40.b). Bu kimyasalların kullanımının otomasyon sistemleri vasıtası ile yapılmadığı durumlarda çalışanların uygun solunum koruyucu ve koruyucu eldiven kullanmadıkları gözlemlenmiştir. Bu durum solunum rahatsızlıkları riskini ortaya çıkarmaktadır.

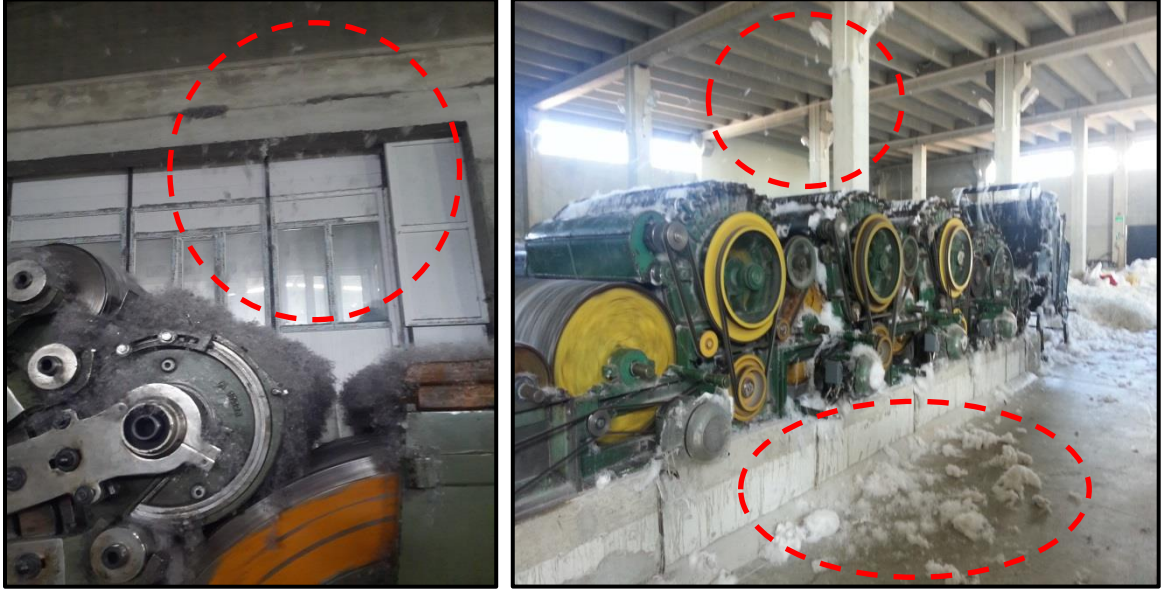
Resim 4.41. Silindir ve dişli sistemlerinin üzerinde muhafaza bulunmayan tarak makineleri ve üretimde ortaya çıkan toz ve uçuntular

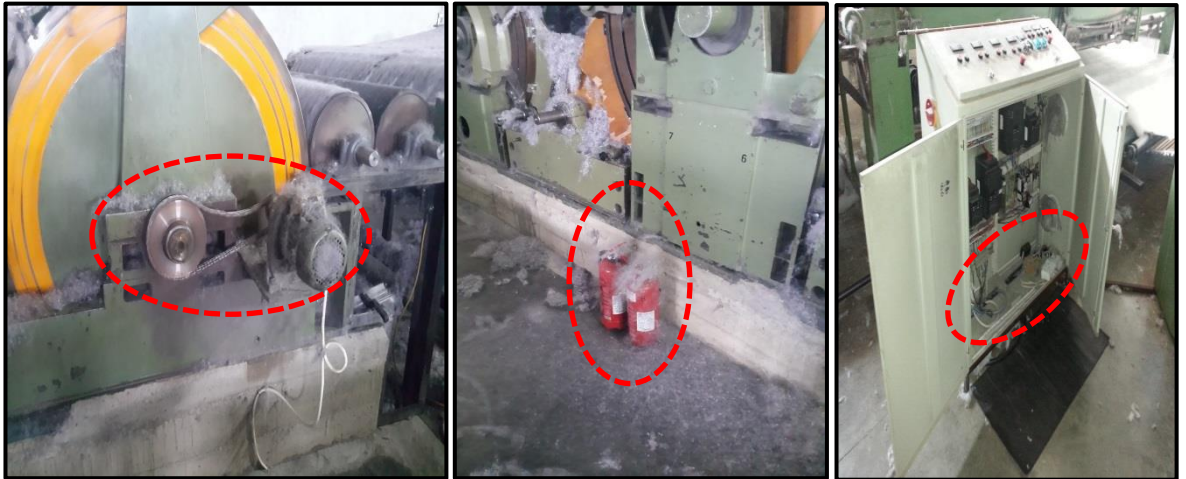
Resim 4.42. Makine bağlantı parçaları, tesisat ve ekipmanlar üzerinde uçuntu birikmesi

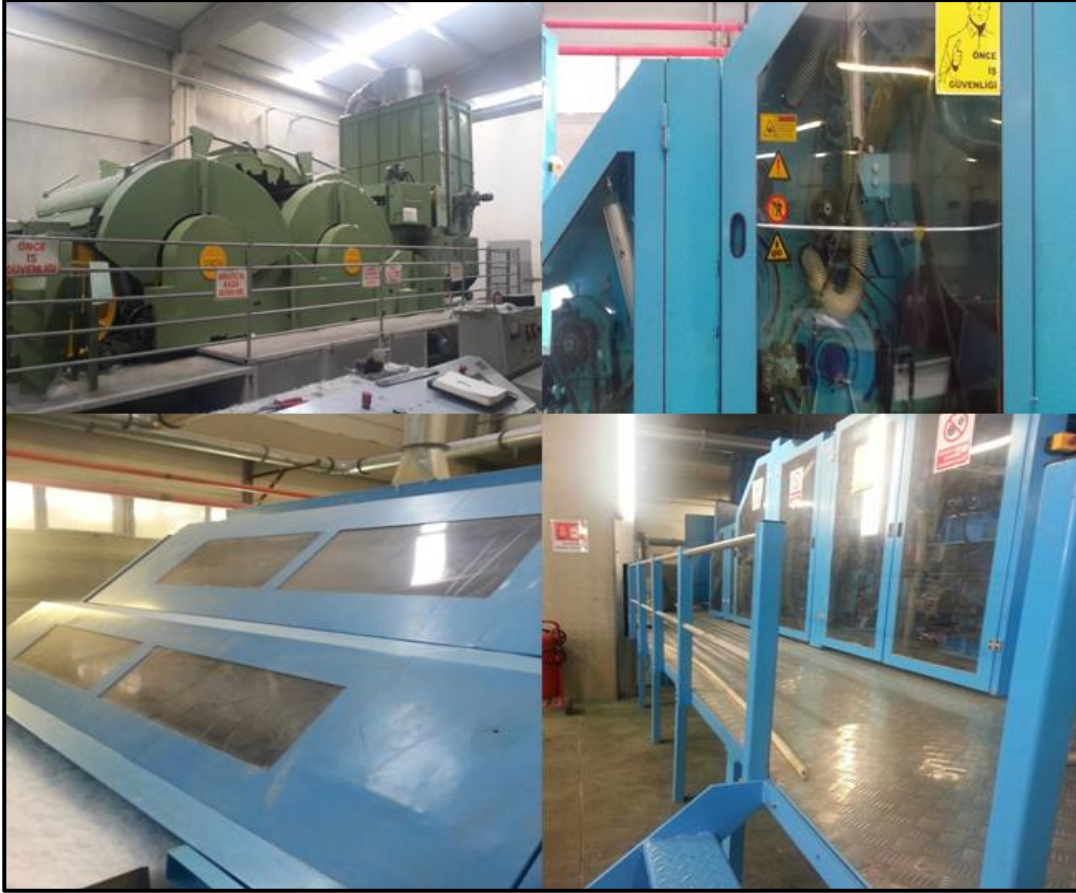
Resim 4.43. Tarak makinelerinde döner aksama uzuv kaptırma riskini ve uçuntuların ortama yayılmasını önlemeye yönelik muhafazalı tasarımlar

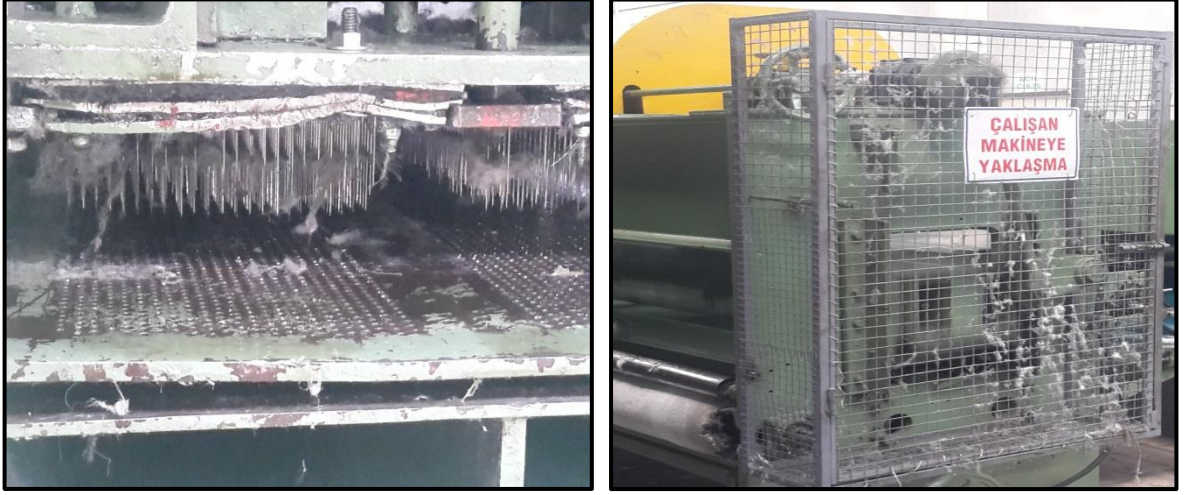
Resim 4.44. İğneleme işleminde iğneli plaka çalışma bölgesine uzuv kaptırma riskini önlemeye yönelik muhafaza uygulaması
