**PAMUKLU KUMAŞ ÜRETİMİNDE
YANGIN RİSKLERİNİN DEĞERLENDİRİLMESİ**

(İş Sağlığı ve Güvenliği Uzmanlık Tezi)

ANKARA-2016

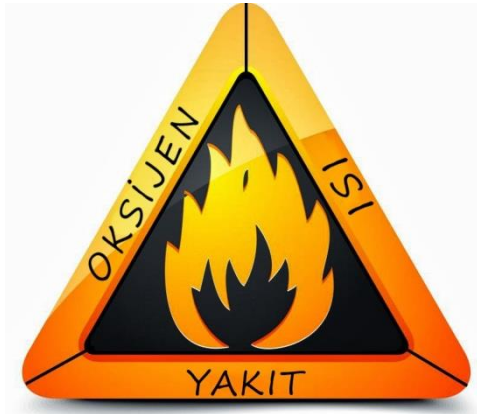
Şekil 2.3. Yangın üçgeni [19]

Yangının meydana gelebilmesi için Şekil 2.3’teki [19] üç bileşenin bir araya gelmesi gerekmektedir.

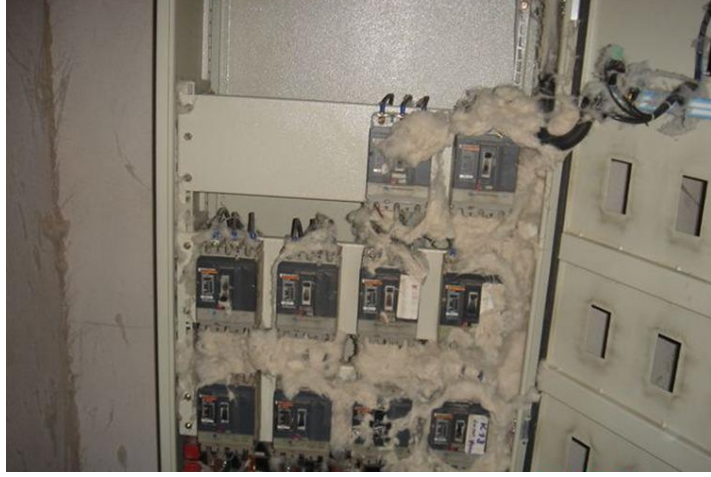
Resim 2.1. İçi hav dolmuş elektrik panosu [25]

- Elektrik kablolarında aşırı yüklenme,
- Hasar görmüş yalıtım,
- Elektrikli cihazların üstünde veya iç kısımlarında toz, tüy, hav vs. birikmesi,
- Hatalı topraklama,

İçi hav dolmuş elektrik panosu Resim 2.1.'de gösterilmektedir [25].

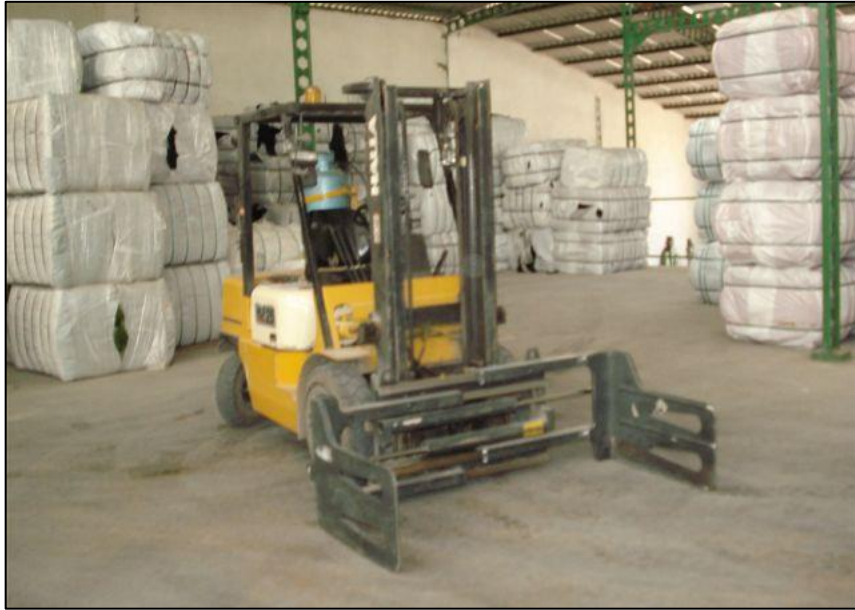
Resim 2.2. Pamuk balyalarını taşımak için kullanılan makaslı forklift [26]

- Depolar, bölümler arası geçiş yolu olarak kullanılmamalıdır.
- Özellikle pamuk balyalarının depolanmasında, balyaların taşınması esnasında da yangın riski mevcuttur. Yükü alt kısımdan yukarı doğru kaldıran forkliftlerde, balyaların kaldırılması sırasında zeminle temaslarında kıvılcım çıkması olasıdır. Bu durumda ortaya çıkacak kıvılcımlar pamuk balyalarının içten içe yanmasına ve yangının sinsiçe başlamasına neden olabilir. Bu tür forkliftler yerine Resim 2.2’de yer alan tekstil işletmelerinde balyaları yanlarından tutarak kaldıran makaslı forkliftlerin kullanılması tercih edilmelidir.

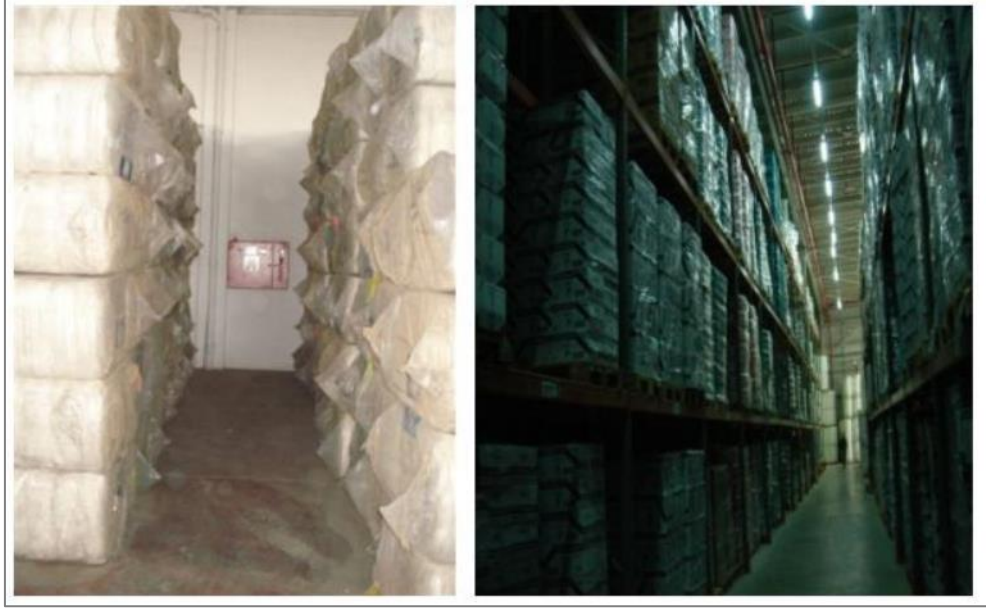
Resim 2.3. Doğru depolama örnekleri [26]

Doğru depolama örnekleri aşağıda Resim 2.3.'te gösterilmektedir [26].

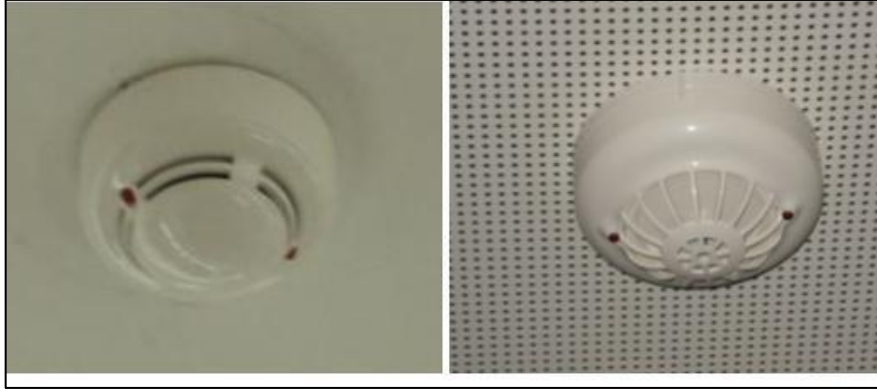
Resim 2.4. Duman ve ısı detektörü [26]

- Depolara yangın algılama sistemi kurulmalıdır. Fakat proses gereği hav veya toz açığa çıkan bölümlerde duman dedektörleri yanlış alarm verebilmektedir. Bu durum dikkate alınarak bu bölümlerde duman dedektörü yerine alev ya da ısı dedektörleri kullanılması daha yararlı olacaktır. Yüksek yapılarda ise en uygun algılama sistemi ışın (beam) dedektörleridir [26].

Duman ve ısı dedektörleri Resim 2.4.'te, ışın dedektörü de Resim 2.5.'te yer almaktadır [26].

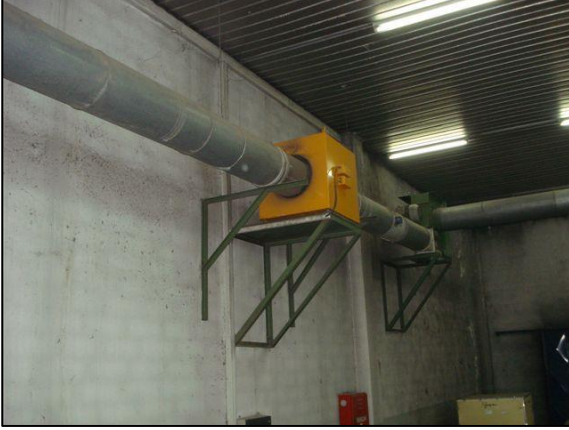
2.6 Metal tutucu [29]

Harman-Hallaç ve Tarama: Pnömatik taşıma hatlarında ve makine içerisinde alınabilecek en iyi önlem entegre otomatik sulu veya gazlı söndürme sistemi kullanılmasıdır. Yangın riskini azaltmak için kıvılcım detektörleri, söndürme ekipmanları, yanma eşiğine gelmiş partikülleri ayırıp atacak otomatik sistemler pnömatik taşıma sistemlerine entegre edilmelidir. Elyaf içindeki metal parçaları ayırmak için Resim 2.6.'deki [29] gibi metal detektörleri ve metal tutucuları bulunmalı, detektörler yine pnömatik taşıma sistemi ile entegre edilmiş olarak çalışmalıdır. Söndürme sistemi bir kıvılcım detektörü, Resim 2.7.'deki gibi [29] söndürme ekipmanı ve kontrol panelinden oluşur. Bu sistem; makineleri otomatik olarak durdurma, alarm verme ve söndürme sistemini tetikleme işlemlerini hızlı bir şekilde gerçekleştirebilmelidir [29].

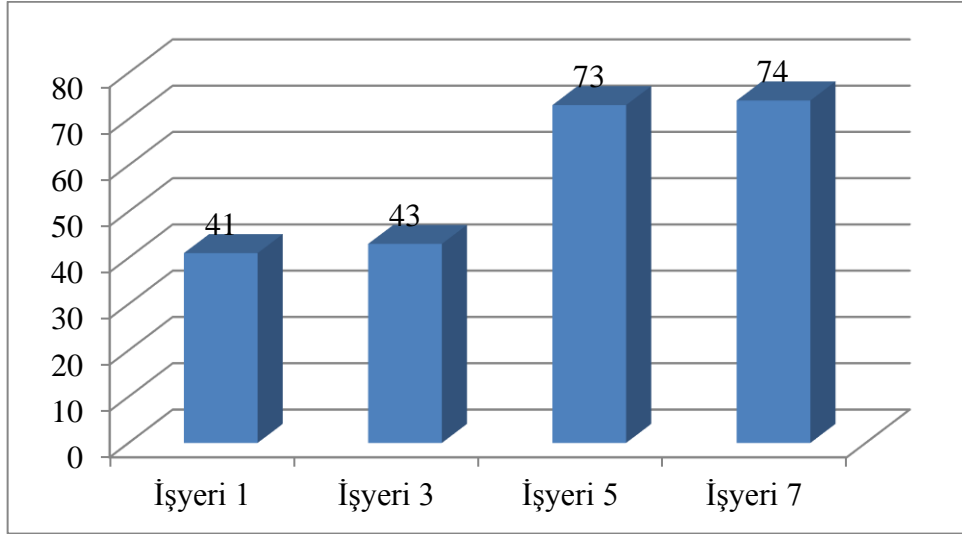
Grafik 4.12. İplikhane için elektrik skorları

Yine 5 ve 7 numaralı işyerlerinde elektrik tehlikesi başlığında yer alan hususlarla ilgili sıklık değerlerinin ve önem derecelerinin diğer 2 işyerine göre yaklaşık 2 kat fazla olduğu anlaşılıyor.
